# Biologisk forundersøgelse Holmegaard Mose

Action A1  
LIFE14  
NAT/DK/000012

Januar 2017

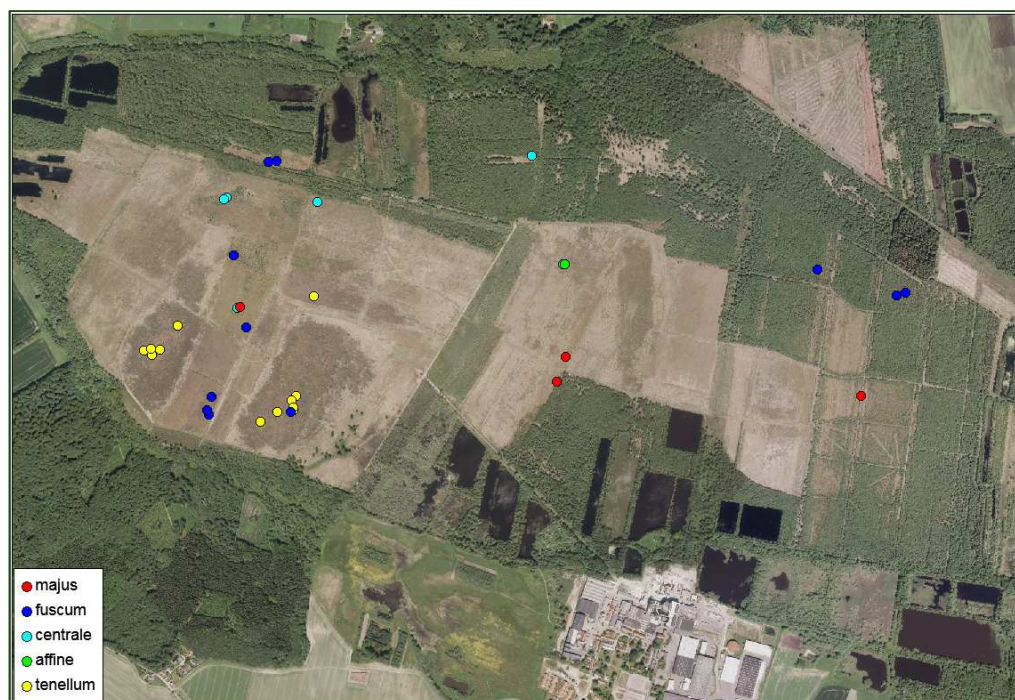
**Figur 4**  
**Fund af sjældne sphagna i Holmegaard Mose**

De geologiske og botaniske undersøgelser, der er redegjort for i det ovenstående, har vist, at der er et stort potentiale for genskabelse af naturtype 7110 i området lige øst for aftalegrænsen. Det har dog også vist sig, at sjældne sphagna og gode betingelser for ny højmosedannelse findes udover det kerneområde på 15 ha, der fremgår af figur 16, jf. figur 4 – 5.

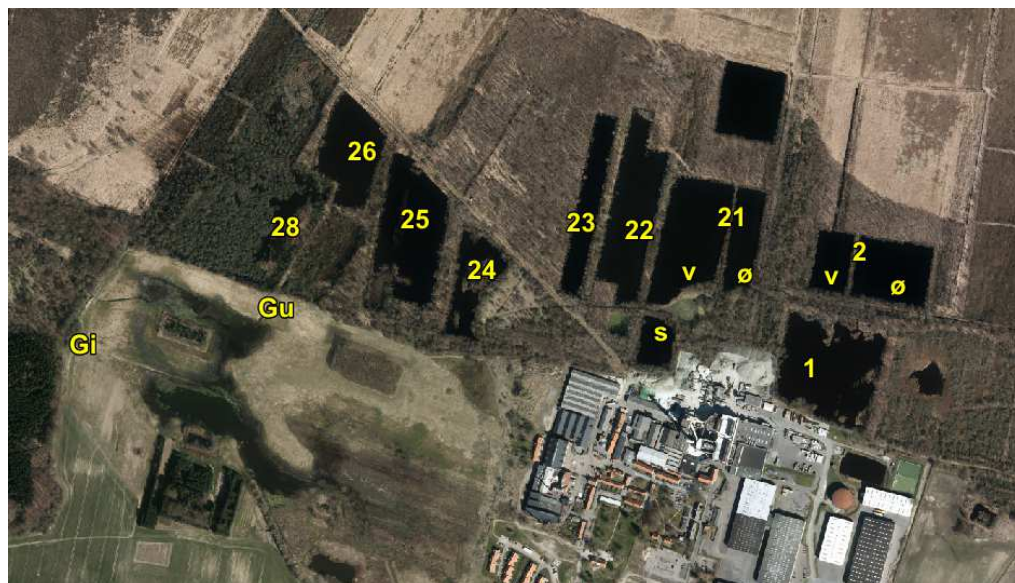
**Figur 12**

Målepunkter for overvågning af vandkvalitet vest og nord for glasværket. Der er benyttet den samme nummerering af tørveskærene som i øvrige undersøgelser, jf. figur 17

I tabel 4 er vist data fra målinger af vandkvaliteten i de skær, der potentielt kan blive berørt af den i figur 11 viste løsning på omlægning af overfladevandet fra Trollesgave-området. I tabellen vises også data fra gentagne målinger af næringsstofniveauerne i det vand, der løber til henholdsvis fra Glasværksengen. Målepunkter og nummerering af tørveskær refererer til kortet figur 12.

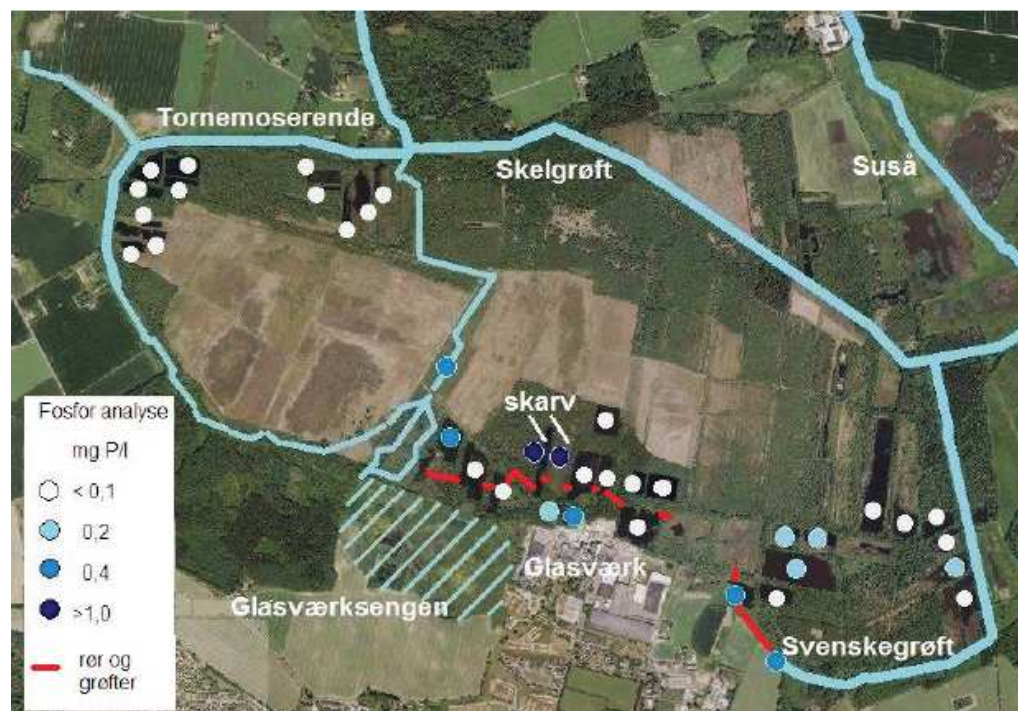
**Figur 14**  
Feltmåling af orthofosfat i tørvegrave i Holmegaard Mose, december 2015. De røde streger angiver et muligt fremtidigt omløb af overfladevandet fra Trollesgave (Nielsen, 2016)

Biologen Benjamin Nielsen har i december 2015 målt niveauerne af ortho-fosfat i hovedparten af tørvegravene i Holmegaard Mose ved en simpel feltmåling, figur 14. BN konkluderer, at Naturstyrelsens overvejelse om at omlægge overfladevandet fra Trollesgave til igen at løbe i kanten af mosen mod øst til Svenskegrøften vil indebære en risiko for at forurene nogle af de næringsfattige tørvegrave.

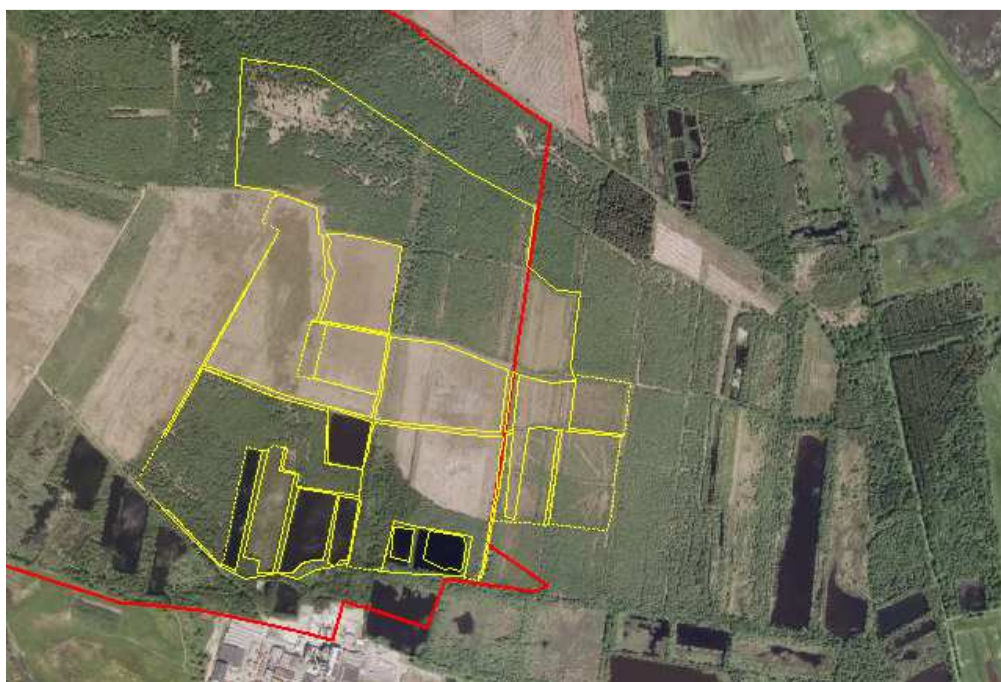
**Figur 16**  
Omfanget af den anslåede vådgøring i det ny LIFE projekt for Holmegaard Mose. Påvirkningsarealet er ca. 84 ha, hvoraf kun 15 ha ligger uden for det nuværende aftaleområde

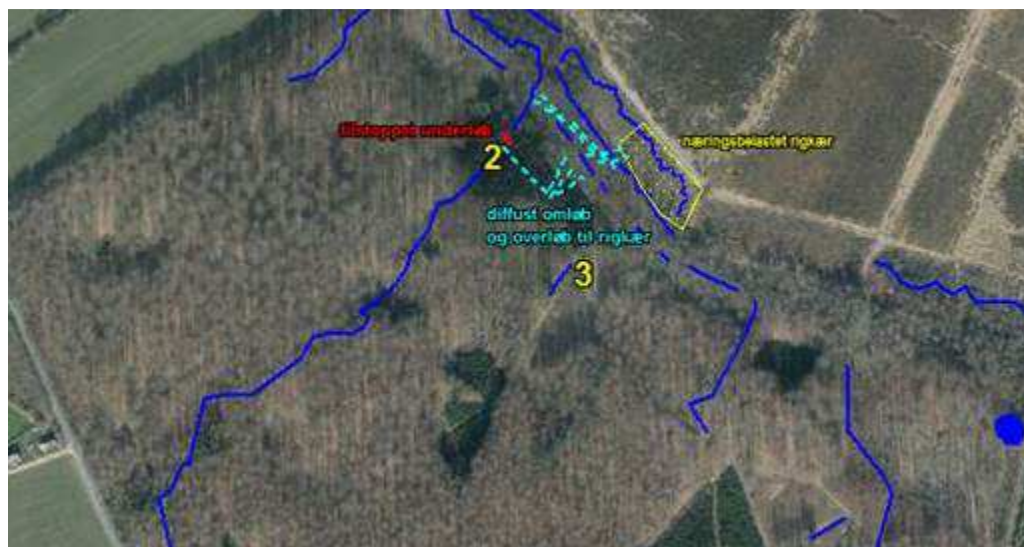
**Figur 19**  
Skitse på baggrund af felttilsyn af, hvordan forureningen af Westphalerskæret er sket ved overløb fra den belastede grøft.

I forhold til at undgå direkte overløb fra den forurenede grøft til Westphalerskæret er problemet allerede indkredset ved tilsyn (figur 19). Det kan løses ved små terrænmæssige justeringer og behøver formentlig ikke at være et element i den kommende tekniske forundersøgelse.
