# Biologisk undersøgelse i Tuemosen

LIFE14 NAT/DK/000012

Aktion A1 og D2 basisovervågning  
delprojekt 5 og 6

Tuemosen delområde 5 og 6

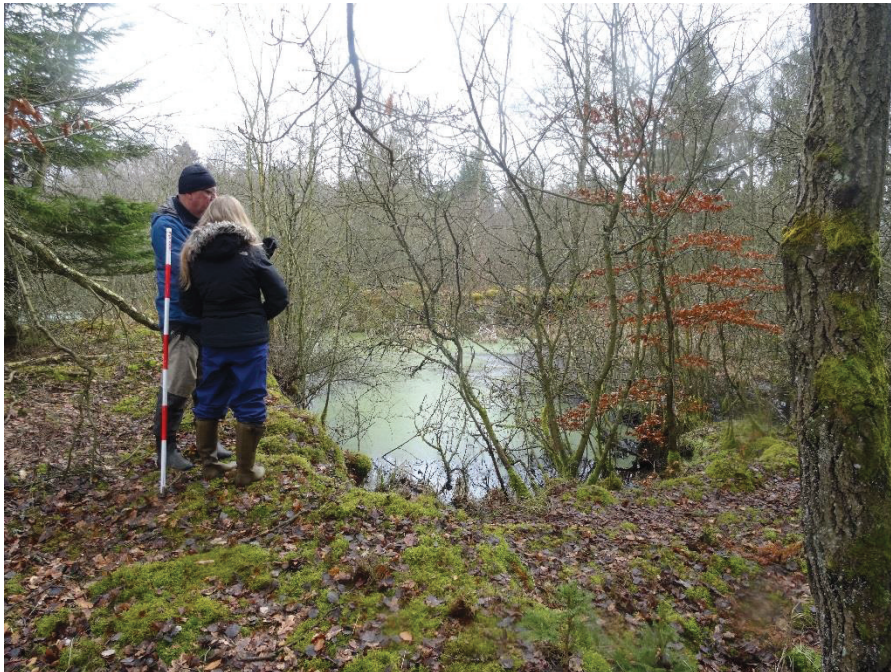
*Balker og tørvegrave i den nordlige del af delområde 5.*

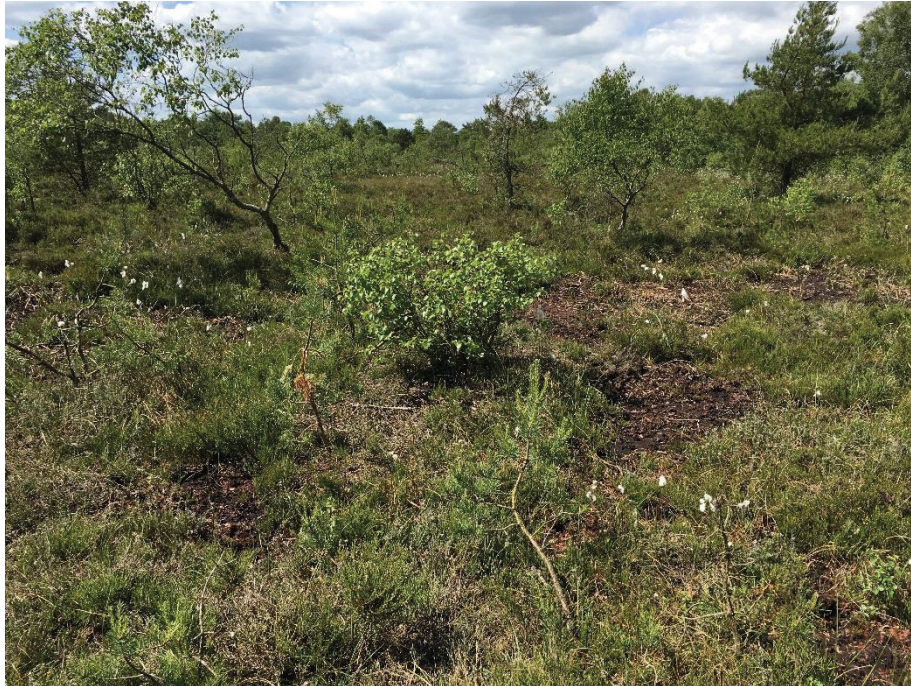
Den vestlige moseflade med tilgroning af birk og skov-fyr. Der ses pletter af blottet tørv.

Der er i LiFE-ansøgningen kalkuleret med rydning i delområde 5. Rydningen skal understøtte vandstandsstigningen og muliggøre en hurtigere succes med at opnå målet med aktiv højmosé. Ekspertpanelet anbefaler at der ryddes for nåletræer. Nåletræer skyder ikke igen når de fældes. Det anbefales at lade birk og pil blive stående, da de sandsynligvis vil drukne som følge af højere vandstand.

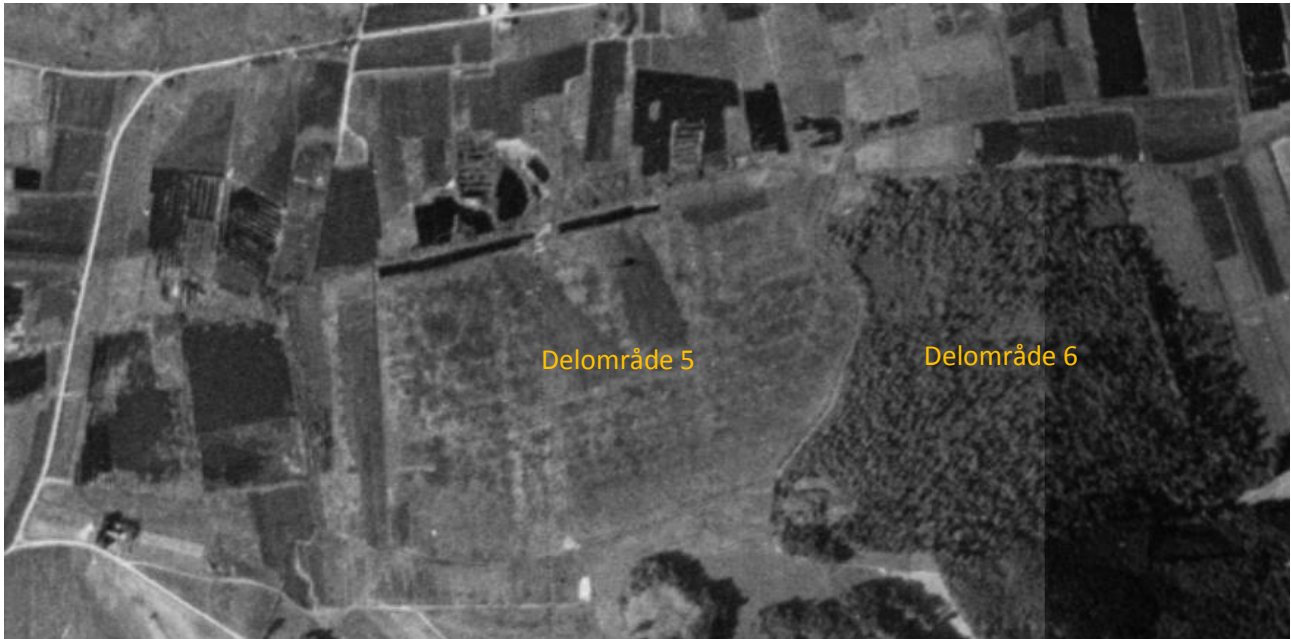
*Flyfoto 1945: Tørvegrave i nordlige del under udgravning. Delområde 5 forholdsvis homogen og uden tværgrøft. Ingen grøft der afgrænser området mod syd. Delområde 6 for hovedparten beplantet, dog med en engstribе i den østligste del og en lysning i nord*

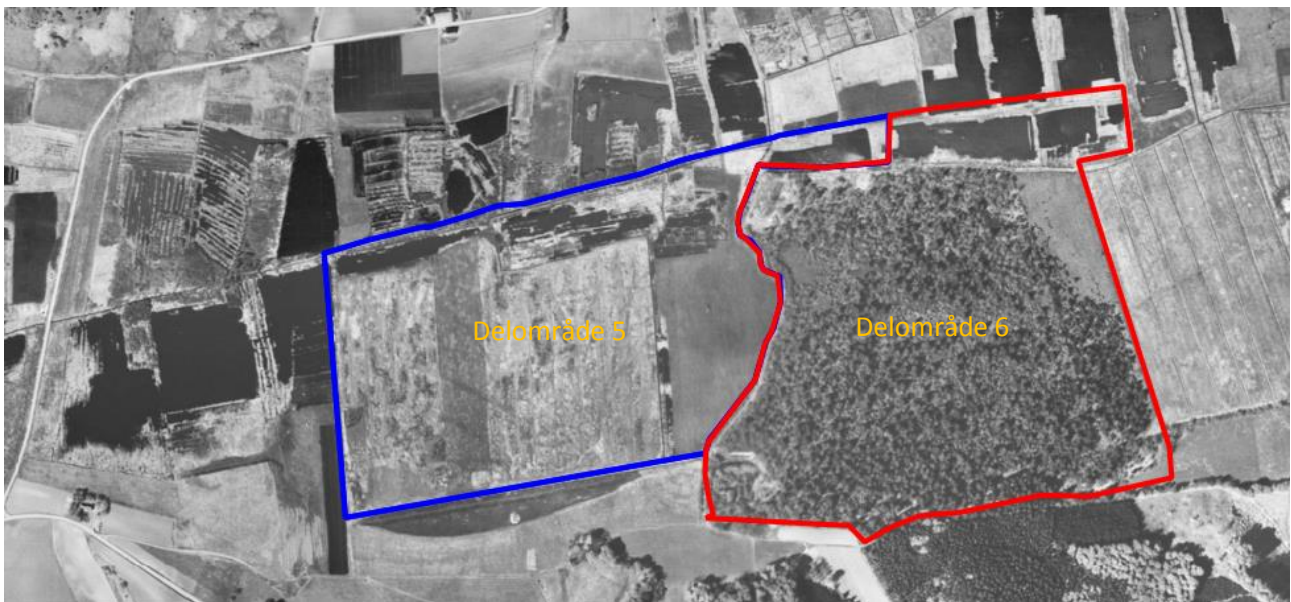
*Luftfoto 1954. Dybe tørvegrave i den nordlige del. Delområde 5 homogent tørvesmuldharvet i den østligste del. Hele området vegetationsløst. Grøft og vej ved sydgrænsen af området er etableret. Delområde 6 er for hovedparten skovbevokset, med en eng i den nordøstlige del.*

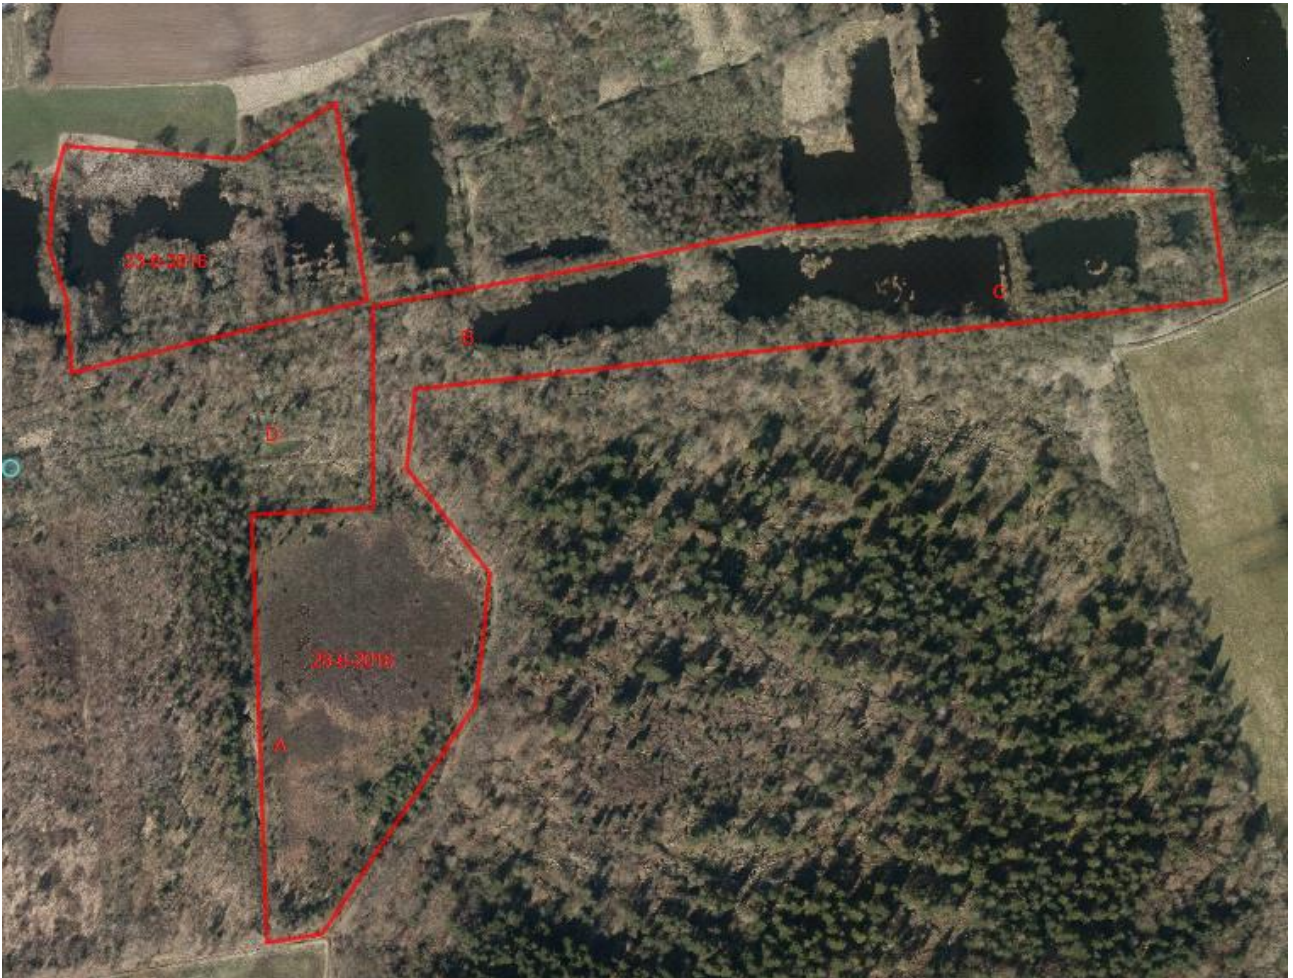
## Bilag 8.

*De røde rammer angiver hvor der er eftersøgt for Stor Kærguldsmed i 2016. Bogstaverne angiver i hvilke områder der refereres til i teksten med anbefalede steder at rydde vegetationen til gavn for stor kærguldsmed.*

Det anbefales, at man rydder sydsiden af tørvegravene i den nordlige del af delområde 6 (ved C). Der er sandsynligvis fisk i disse søer, søerne er meget store, og der er i forvejen mange guldsmede. Der er i forvejen meget sol på nordsiden. Tørvegravene har allerede et vist potentiale for arten. Hvis man lysner op på sydsiden, vil det give en øget mulighed for etablering af stor kærguldsmed.

Det foreslås at man rydder vestsiden af tørvegravene (langs markvejen ved B). Der er tale om en klar-vandet, stor tørvegrav med masser af aktivitet af andre guldsmede. Ved rydningen forbedres muligheden for at stor kærguldsmed at etablere sig.

Det anbefales, at rydde langs sydsiden af balkerne af tørvegravene i område D. Det vurderes, at det vil give mest i forhold til chancen for at få stor kærguldsmed til at etablere sig i området.

Det foreslås, at rydde på vestsiden den østlige flade i delområde 5 (A og nord herfor). Området vil dog på sigt blive mere vådt og måske ikke egnet til stor kærguldsmed, da tørvegravene ligger i forbindelse med den nord-sydgående grøft som foreslås opstemmet.

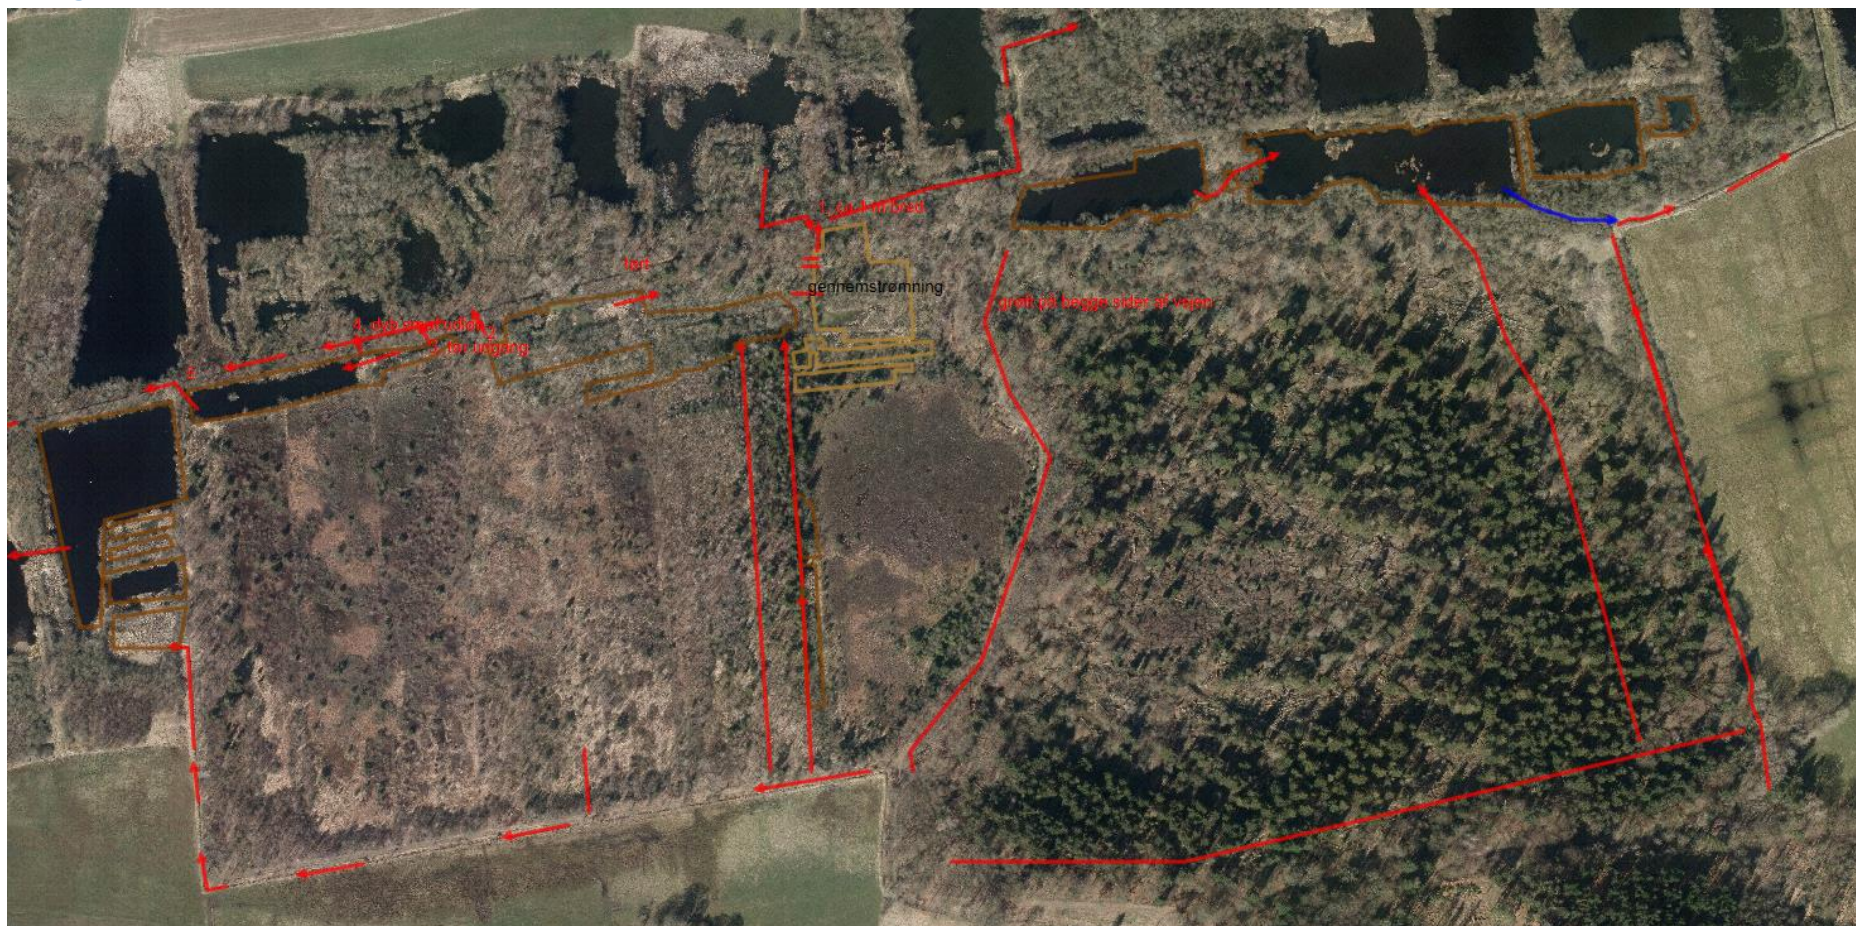
## Bilag 9.

*Grøfter og afstrømning i projektområdet.*

Ved besigtigelser i delområde 5 har det vist sig, at nogle af de grøfter der så ud til at være på højdemodellen ikke kunne genfindes i terrænet. Der blev fundet 3 tværgående (nord-sydgående) grøfter som er vist på bilag 9. Den mest vandførende grøft er den østlige. Grøften er visse steder over 2 m bred. Den har forbindelse til flere langstrakte tørvegrave der ligger tæt op ad grøften. Cirka 20 m vest for denne grøft ligger endnu en grøft, der visse steder er vandfyldt og mere end 1,5 m dyb og ca. 0,5 m bred.

Ud over de to grøfter er der en del gennemløb mellem tørvegrave i den nordlige del af området og ud til Vejle bæk som ligeledes skal blokeres (se bilag 9).
