LIFE14 NAT/DK/000012 Raised Bogs in Denmark  
Delprojekt 2 Holmegaard Mose

Aktion D1

## Overvågning af habitatnaturtyper

Vegetation og vandstand 2016 - 2023

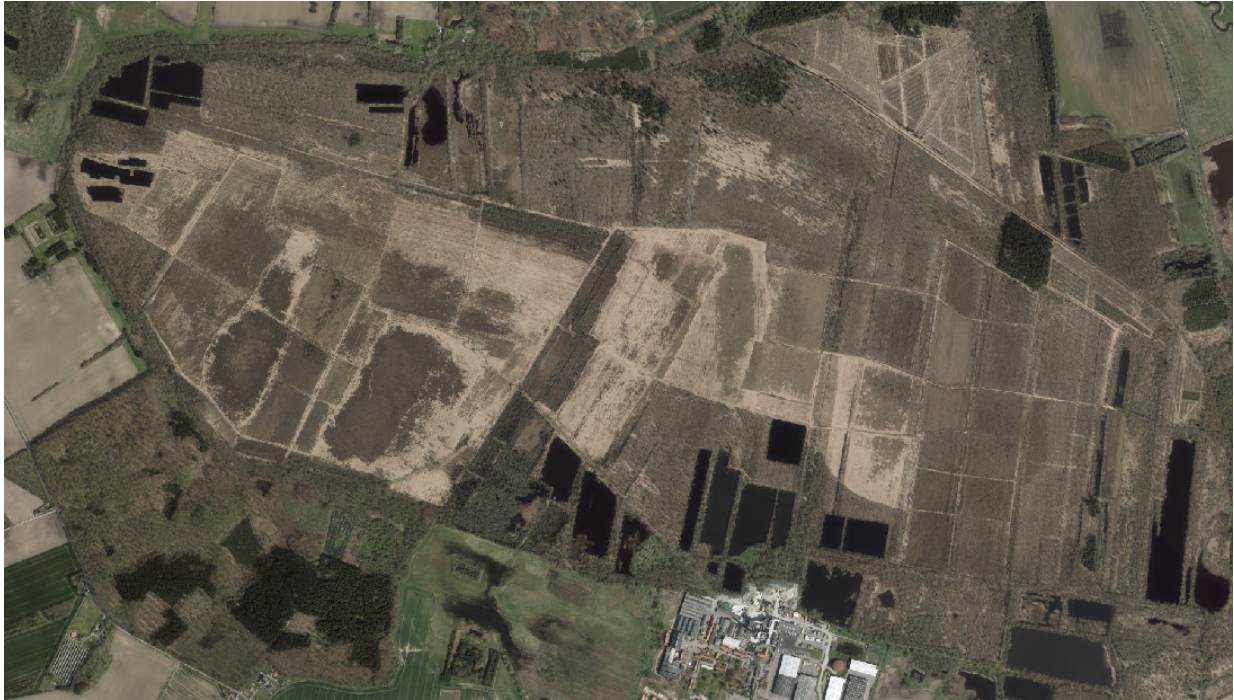
**Figur 12**

Ortofoto fra 1. maj 2017. Birkeskoven på tørvefladen nord for glasværket afdrives i vinteren 2017 – 18.

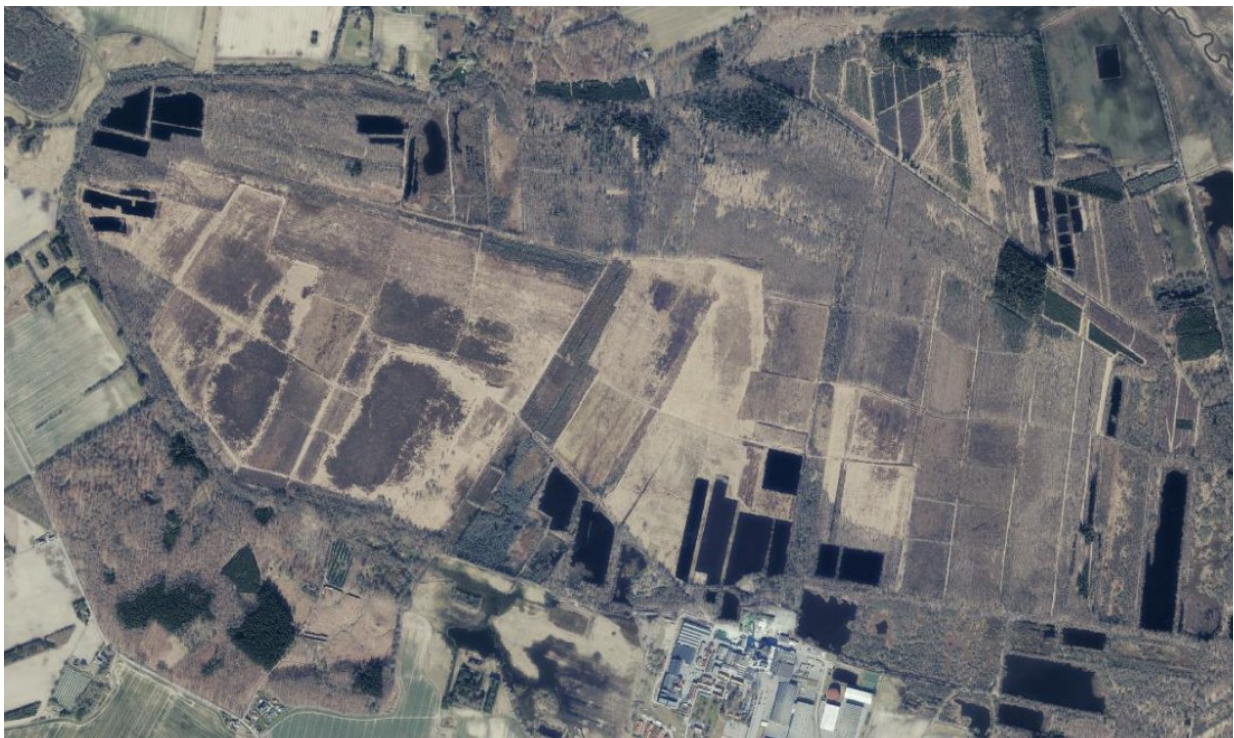
**Figur 13**

Ortofoto fra 19. marts 2022. Birkeskoven på 13 ha er afdrevet. Det ringede areal i kanten af den åbne højmoseflade fremtræder stadig skovdækket.

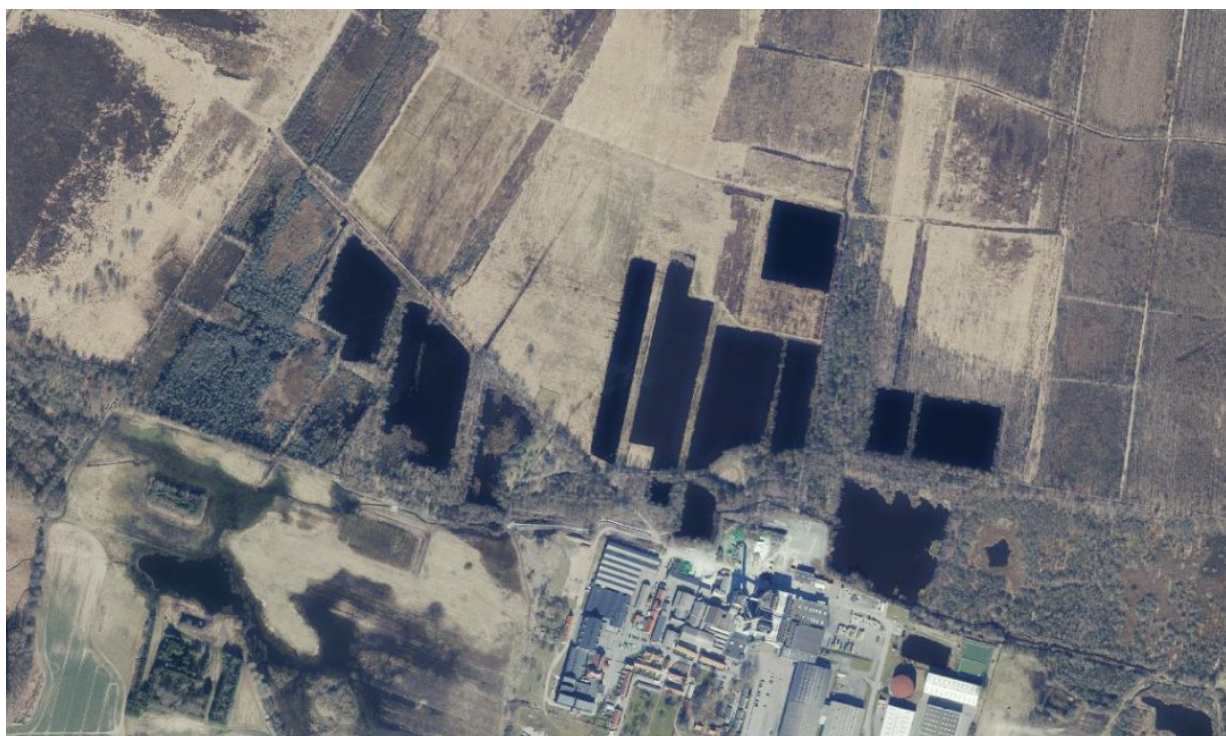
**Figur 14**

Udsnit af figur 13, ortofoto fra 2022. Her ses det ryddede areal nord for de store tørvegrave (jf. fig. 15) og det ny omløb af overfladevand fra Glasværksengen gennem grøft og tørveskær nord for glasværket (jf. fig. 16).

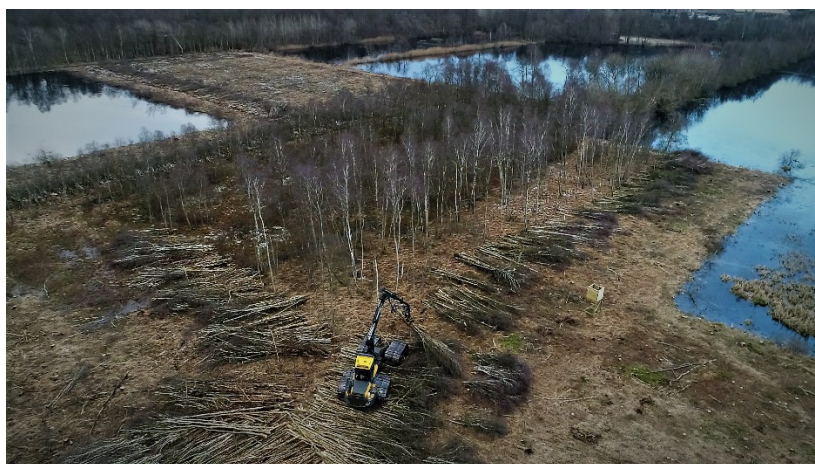
**Figur 15**

Rydning af birk på tørvefladen nord for glasværket.

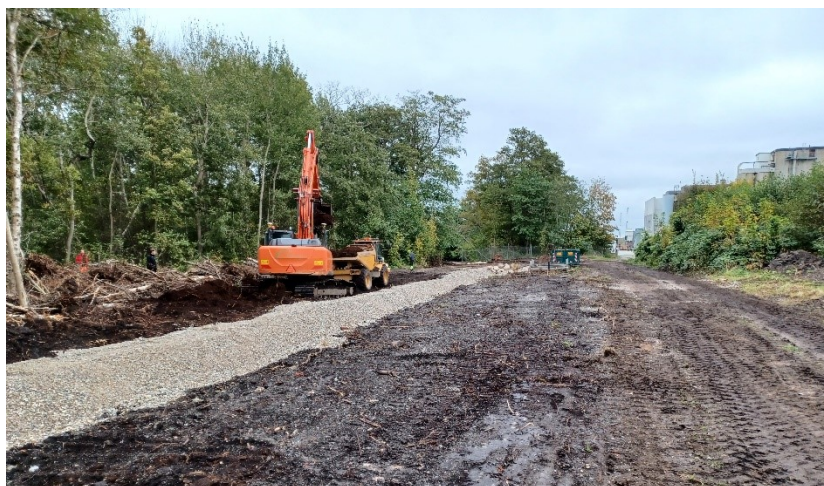
**Figur 16**

Gravning af minerogent omløb over glasværksgrunden.

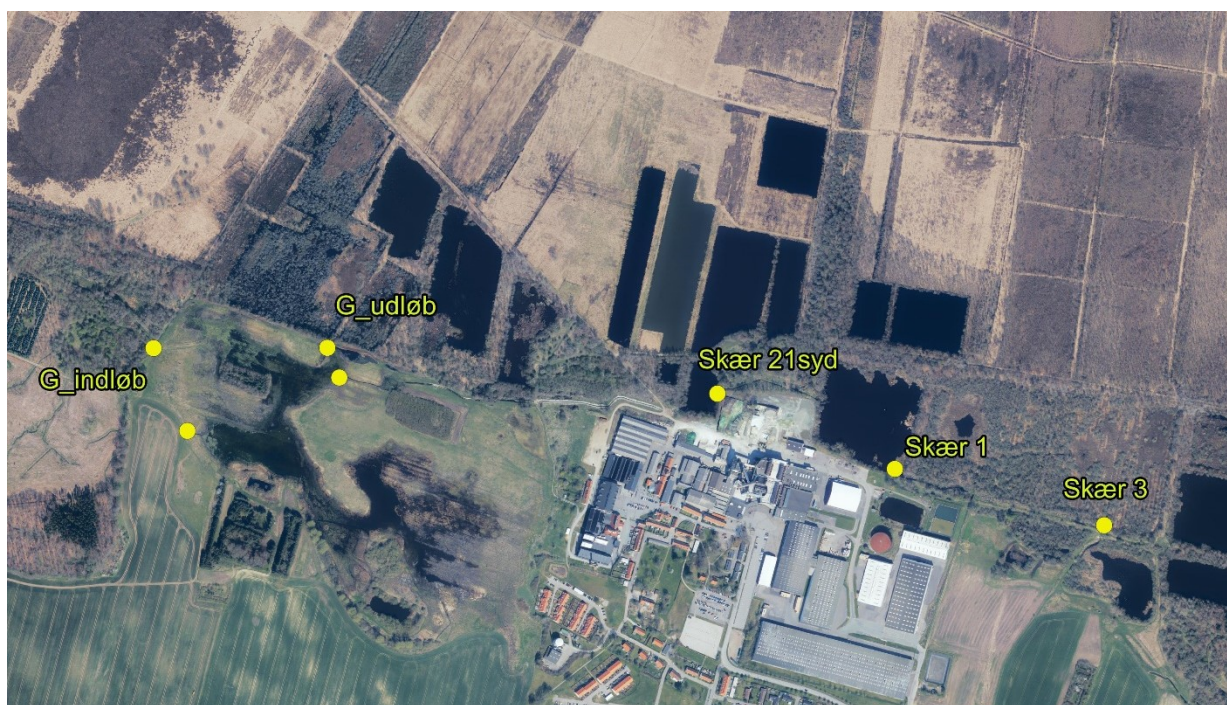
**Figur 24**

Placering af målestationer syd for Holmegaard Mose. Indløb til og udløb fra Glasværksengen, G-indløb og G-udløb, blev flyttet i forbindelse med anlægsarbejdet i 2021.

Figur 24 viser hvor der er taget vandprøver til måling, og figur 25 viser niveauerne i prøverne.
