# Nyt vand på højmosen

## Gjesing Mose genoplives

## Anlægsarbejdet i Gjesing Mose

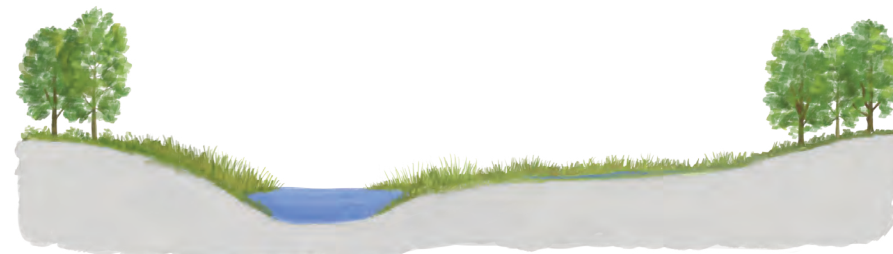
Tidlig dannelse af mose i våd lavning

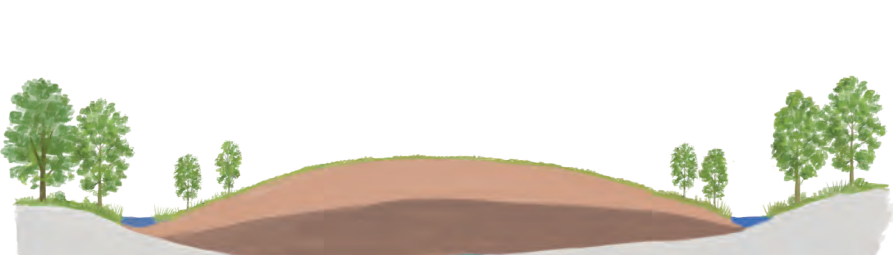
Højmosen er dannet af levende tørvemosser oven på vandfyldte lag af døde tørvemosser

Når tørvemoserne dør, nedbrydes de ikke ret godt i det våde og sure miljø. Under de levende tørvemoser i overfladen opbygges lag på lag af døde tørvemosser (det vi i daglig tale kalder sphagnum eller tørv), og med tiden hæver mosen sig op over landskabet og bliver til en "højmose".

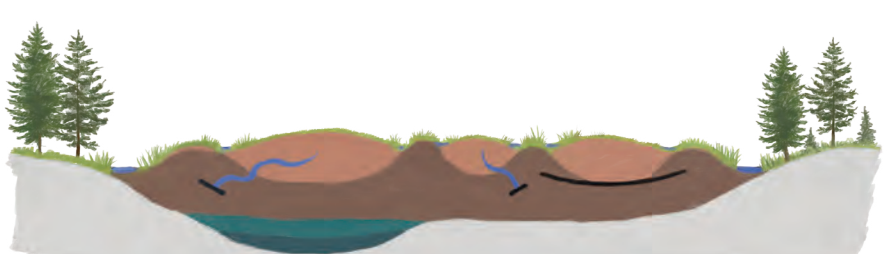
Højmosen har fået nyt liv. Mosens overflade hæver sig igen oven på lag af døde tørvemosser, og planter og dyr får igen kun vand og næring fra nedbøren

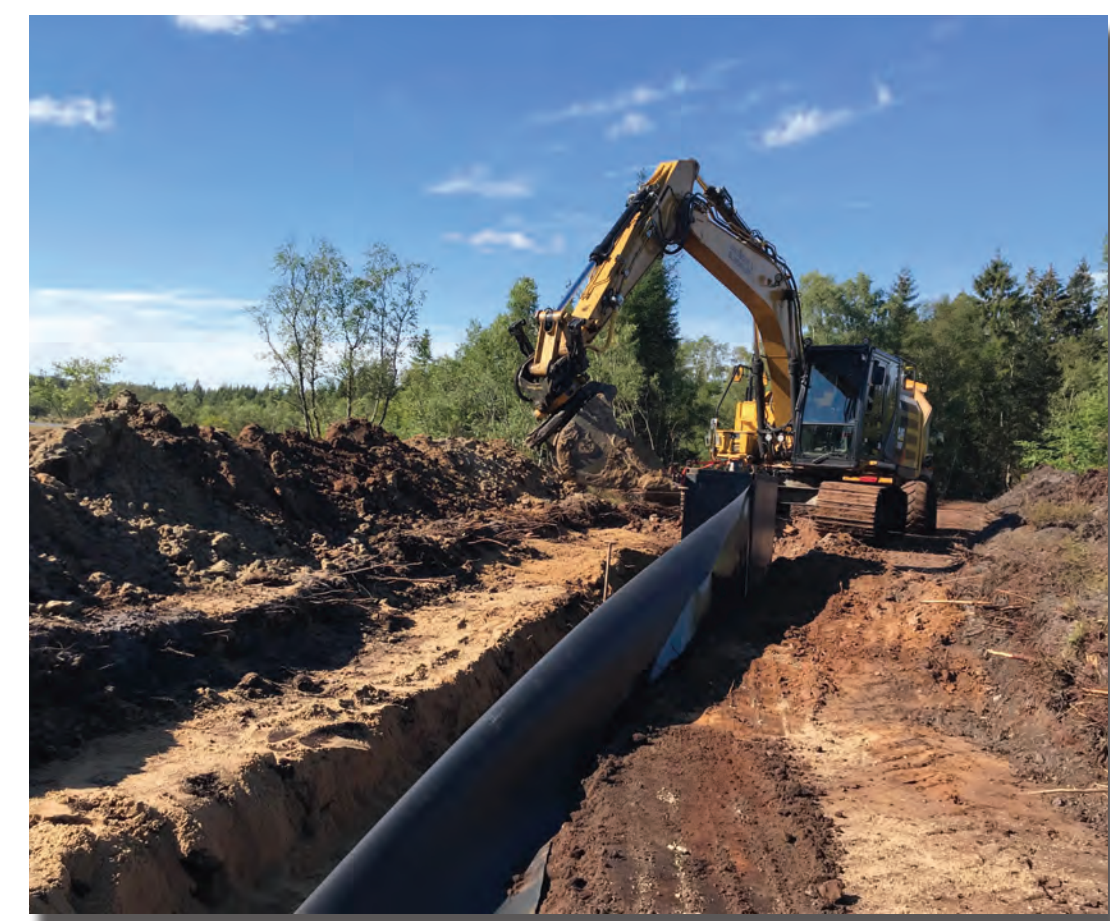
En membran på 141 meters længde er nu med til at holde på vandet i mosen

- ryddet 9 ha med nåletræer
- etableret 4 regulerbare stemmehækkere
- etableret 1 stenstryg
- sat 5 skodder i grøfter
- blokeret for rørunderforinger
- udlagt en 141 meter lang membran i dige
- udlagt trærødder langs to bølgeudsatte kanter i tørvegrave
