## **Gårdsø Mose**

### **Teknisk forundersøgelse, LIFE14 NAT/DK/00012**

Rebild Kommune  
Center Natur og Miljø  
Februar 2018

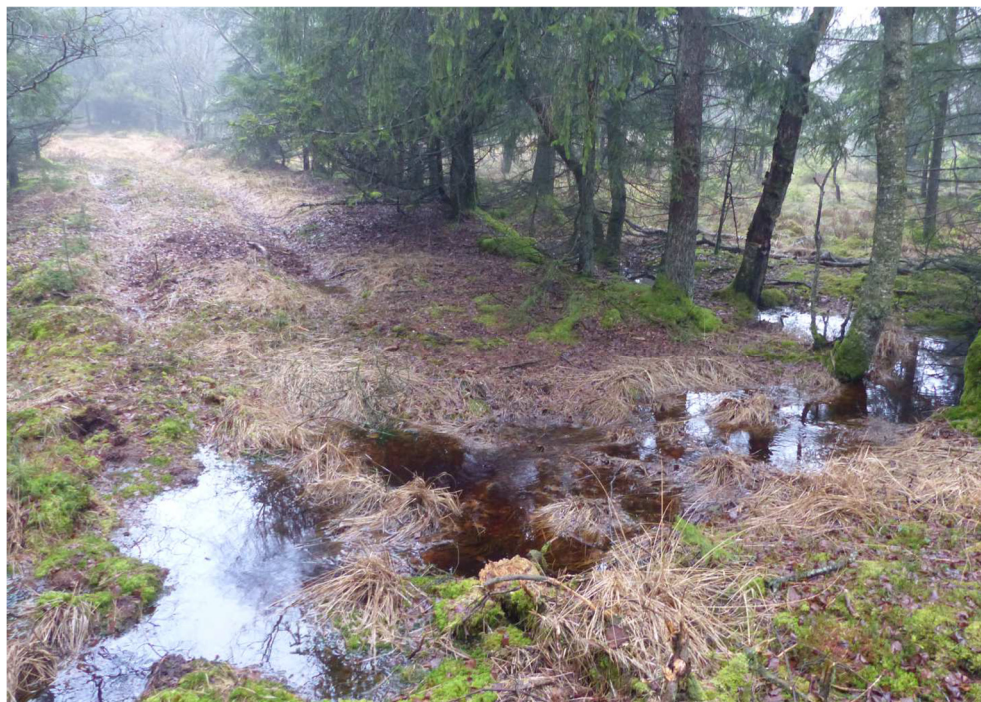
**Figur 10.** Afløbet fra den nordlige del af Gårdsø Mose til højre sker i dag hen over det tværgående hjulspor midt i billedet og til venstre mod syd, set i januar 2018.

Vandstanden i den nordlige del af mosen ligger i to niveauer. Det er dels ca. kote 46,76 m DVR90 i og omkring den nordlige sø omgivet af hængesæk, og dels ca. kote 46,60 m DVR90 i den vestlige del af mosen. Forskellen skyldes, at der er en svag tørvebalk rundt om søen og hængesækken, som har afløb til en grøft mod syd, hvortil den vestlige del af mosen har afløb igennem en svagt defineret grøft ca. 40 meter længere mod syd, hvor vandspejlet er lavere. Grøftens vandføring løber i dag hen over det tværgående hjulspor, som det kan ses på fotoet i Figur 10. Der har sandsynligvis tidligere været en rørunderføring for grøften under køresporet, som har kunnet sikre et lavere vandspejl i grøften, men som nu tilsyneladende er defekt og har medført det højere nuværende vandspejl i den nordlige del af mosen opstrøms for hjulsporet.

På nordsiden af lavningen i køresporet (til højre på foto i Figur 10) skal der etableres en plastspunsvæg som styrtekarm for mosens afløb, som vist på tegningen i Figur 13.
