MARTS 2020  
JAMMERBUGT KOMMUNE

# TEKNISK FORUNDERSØGELSE STORE VILDMOSE, SANDELS MOSE

HØJMOSER I DANMARK, LIFE14 NAT/DK/000012 AKTION A3B, DELPROJEKT 3 STORE  
VILDMOSE.

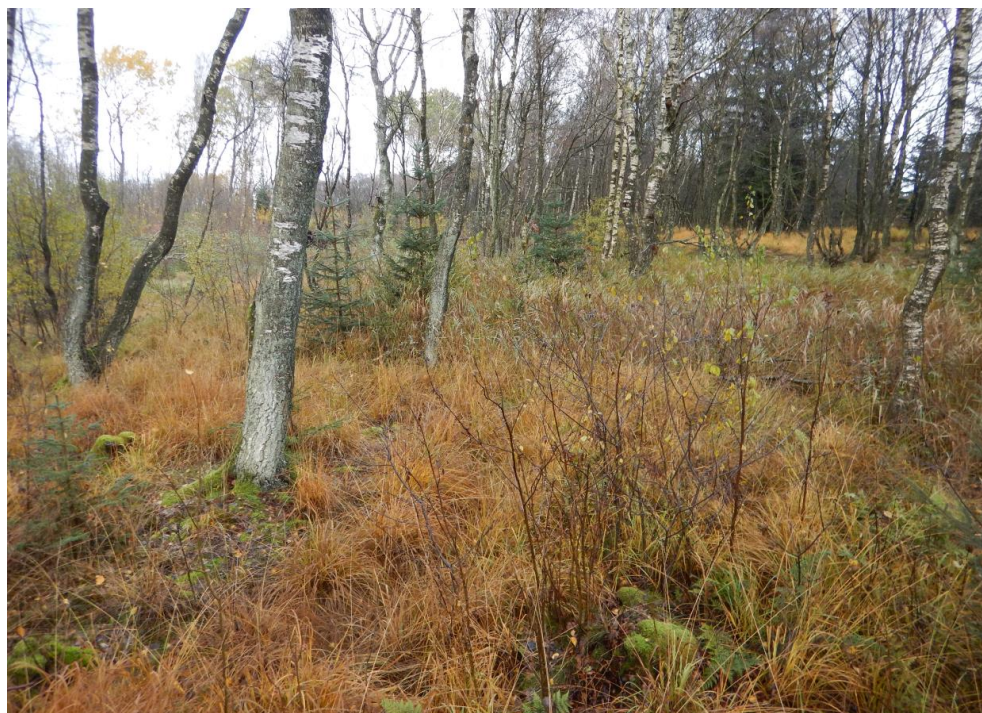
*Figur 0-1 Foto fra den tilgroede og grøftede del af Sandels Mose.*

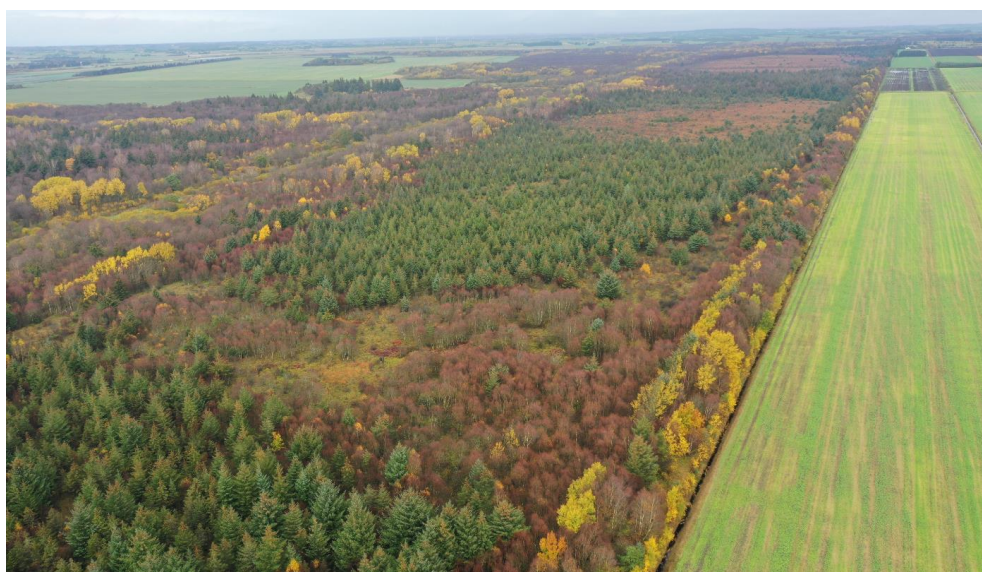
*Figur 1-1 Dronefoto af den østlige kant af Sandels Mose taget mod nord. En dyb kanal adskiller mosen fra landbrugsjorden. Kanalen sørger for at agerjorden – og den østlige kant af mosen – holdes tør. Her er tørt nok til at bævreaspen kan gro, hvilket ses på de gule blade (COWI, oktober 2019).*

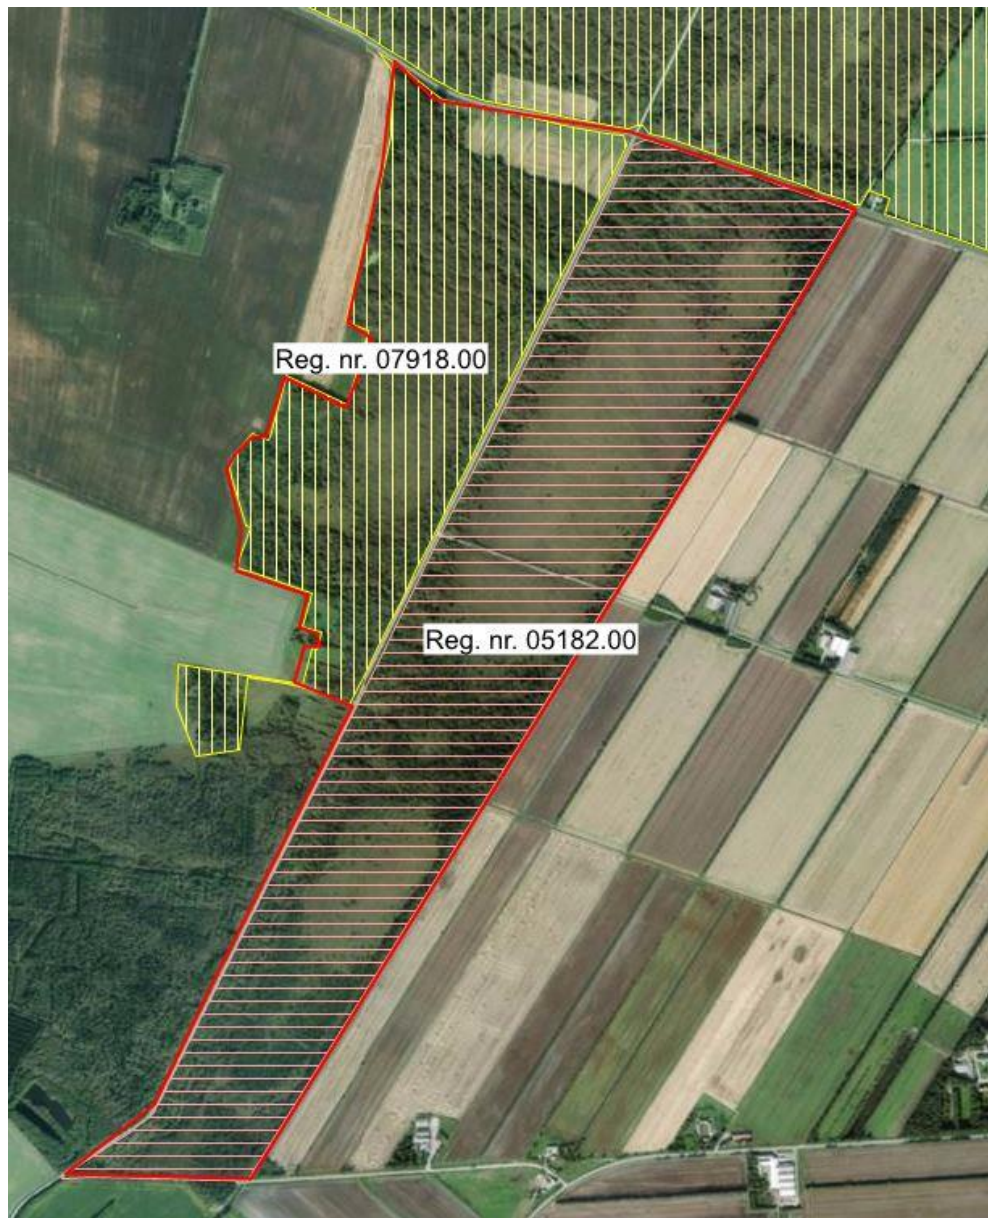
Figur 2-2 Projektområdet består af to forskellige fredninger, begge med navnet Store Vildmose. På ovenstående figur er områderne derfor navngivet med deres reg. nr.

Ud over at være udpeget som Natura 2000 område er næsten hele projektområdet beskyttet natur, jf. Naturbeskyttelseslovens § 3, samt omfattet af to forskellige fredninger (Figur 2-2). Projektområdet er 219 ha og består to mere eller mindre intakte tørveflader, hvor der særligt i den sydlige del, er en kraftig tilgroning med vedplanter, især nål. Den øvrige del af området består af gamle tørveindvindingsområder, der for hovedpartens vedkommende er tilgroet med hovedsageligt birk og pil. Adskillelsen mellem de tidligere tørvegravningsområder og de intakte tørveflader ses tydeligt af højdemodellen for området på Figur 3-7.

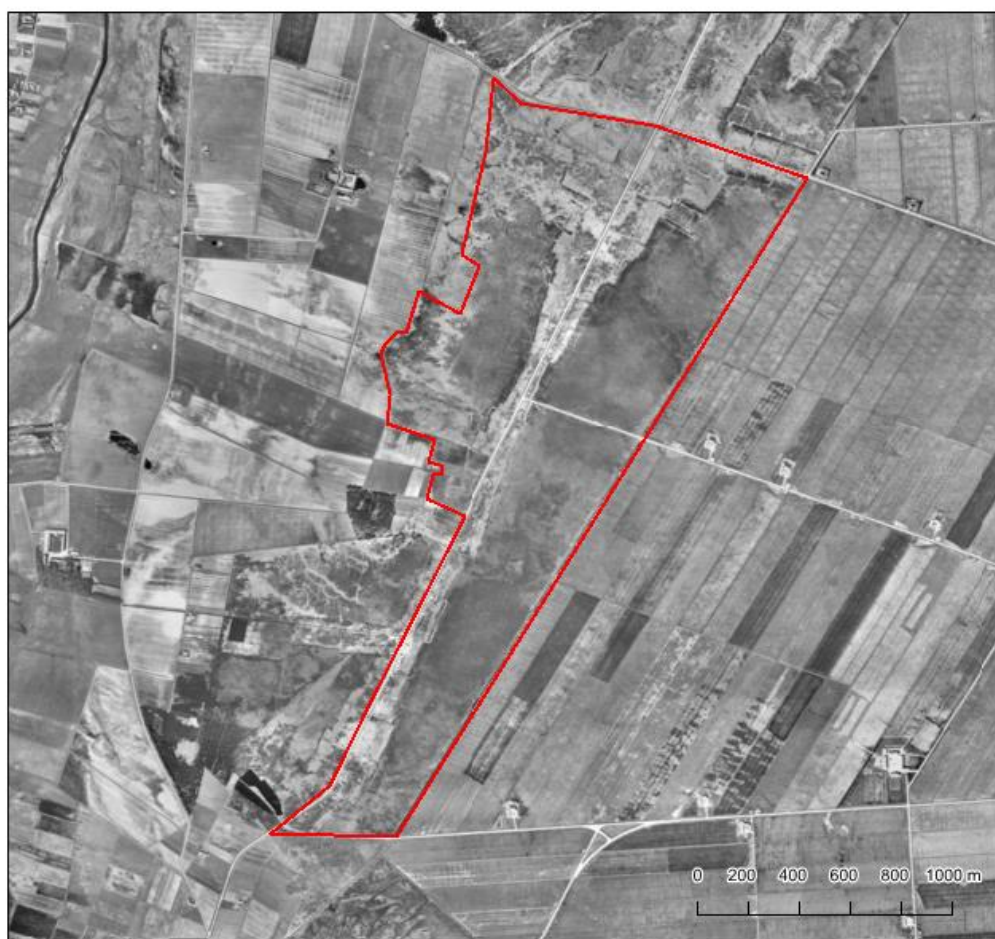
*Figur 3-3 Udsnit af ortofoto fra maj 1954 (Danmarks Digitale Ortofoto®, COWI) omkring projektområdet. Her er stort set træfrit.*

Den første landsdækkende luftfotografering i nutidig kvalitet er fra maj 1954 (Figur 3-3). Her kan man se at tørvegravningen mod nord er intensiveret i forhold til tilstanden på Figur 3-2.

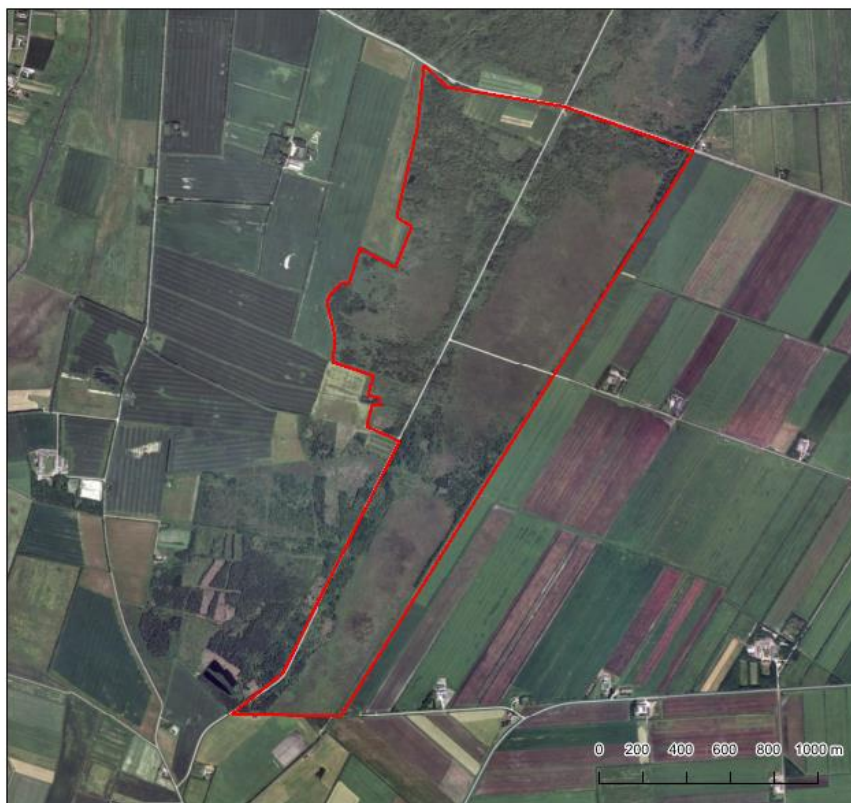
Figur 3-4 Udsnit af ortofoto fra 1995 (Danmarks Digitale Ortofoto®, COWI) omkring projektområdet.

På ortofoto fra 1995 og 2017 (Figur 3-4 og Figur 3-5) ses det, at der er sket en markant, gradvis tilgroning af store dele af de områder, som før blev brugt til tørvegravning, samt i randen af de intakte tørveflader.

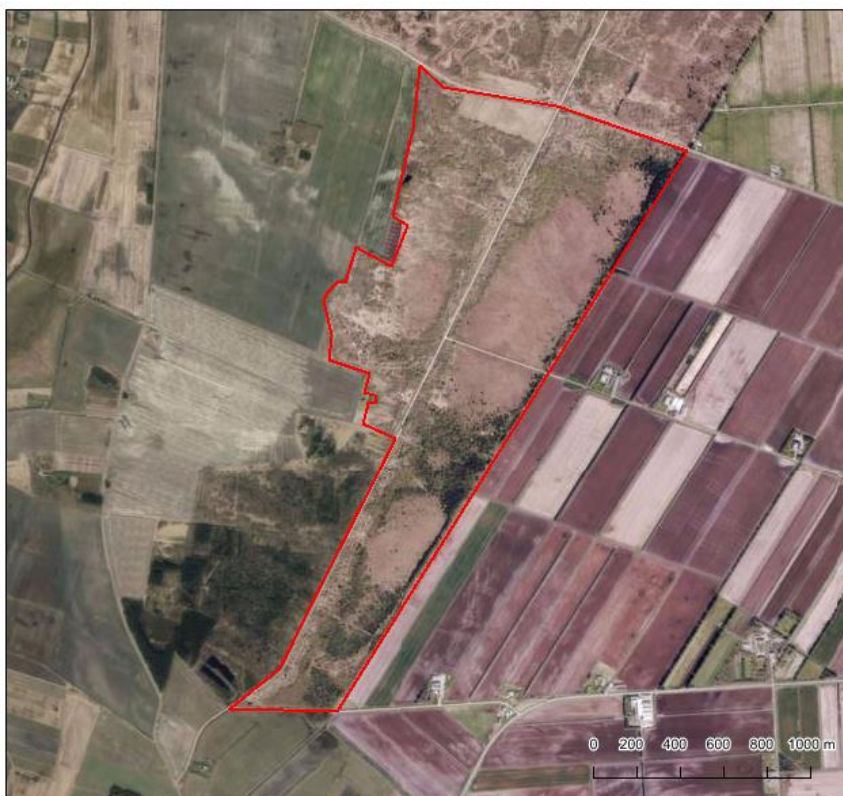
Figur 3-5 Udsnit af ortofoto fra Geodatastyrelsen fra 2017 omkring projektområdet.

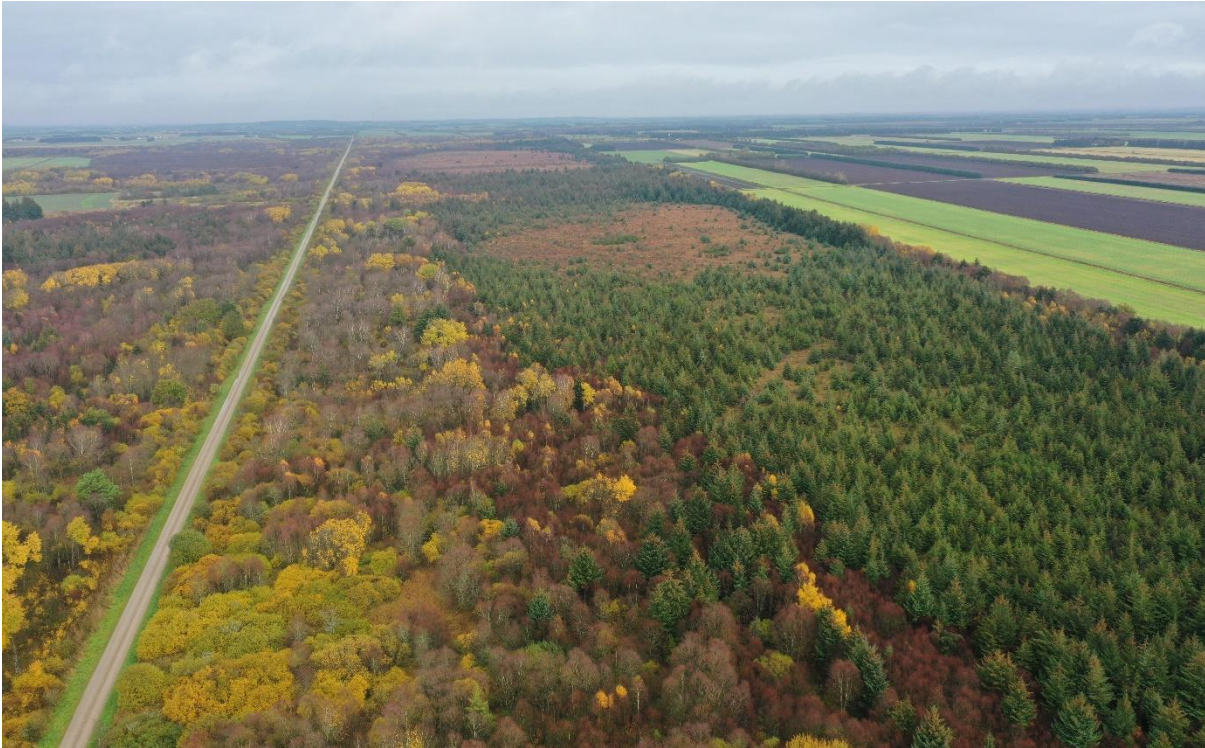
*Figur 3-11 Dronefoto af delområde 1 og 3 taget fra syd mod nord. På billedet ses tydelige de to næsten lysåbne flader med aktiv højmoser. Udbredelsen af birk svarer stort set til de tidligere tørvegravningsarealer, mens der på den intakte tørveflade hovedsageligt er tilgroning med nål. Bævreasp ses på de tørreste arealer (COWI, 2019)*

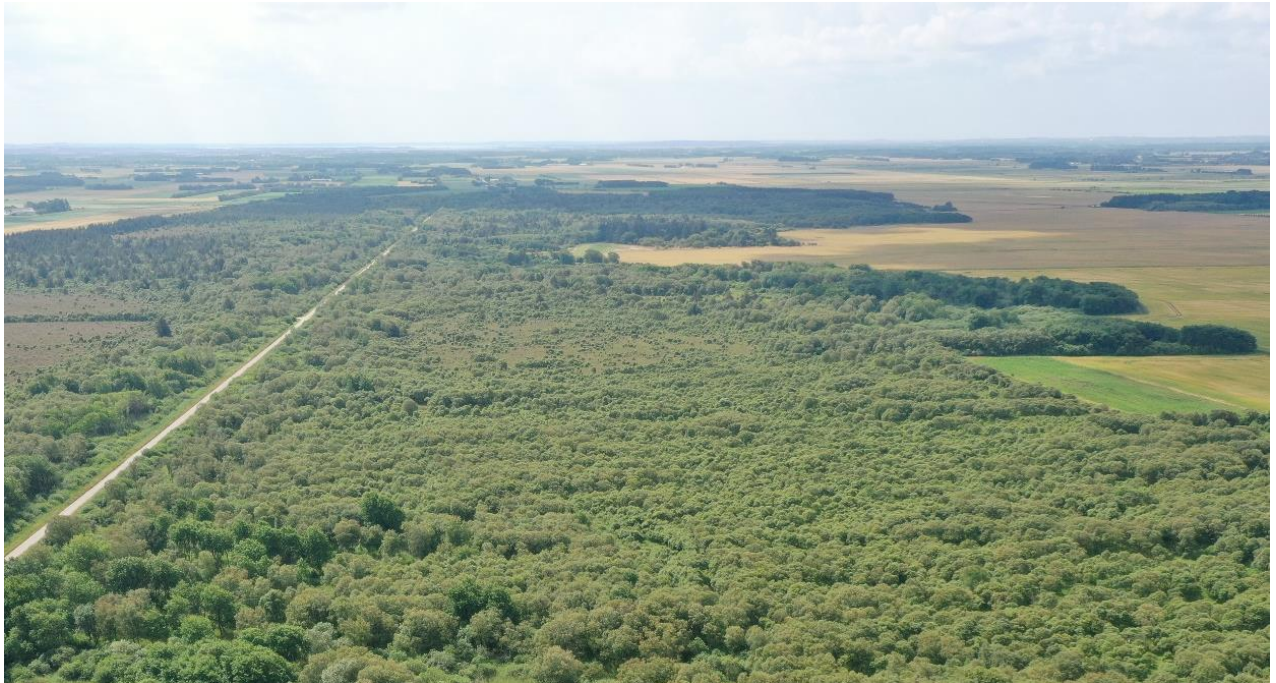
*Figur 3-12 Delområde to set fra nord mod syd. Centralt i billedet ses nogle af de mest lys-åbne dele af delområde 2. (Dronefoto, COWI, 2019)*

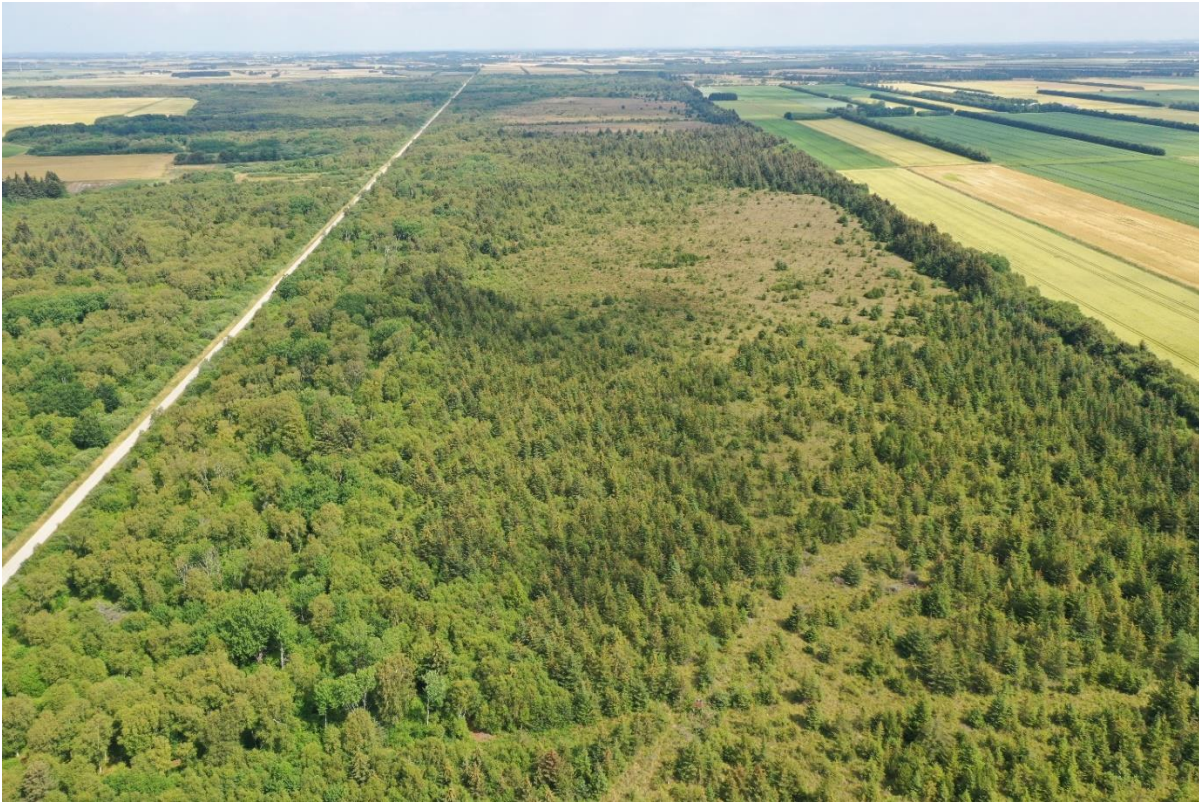
*Figur 3-13      Dronefoto taget fra syd mod nord, der viser den markante tilgroning af tørvegrave og den intakte tørveflade. I billedets højre side ses en markant tilgroning langs grøften ved projektområdets østside. Delområde 1 og 3. (Dronefoto, COWI, 2019)*

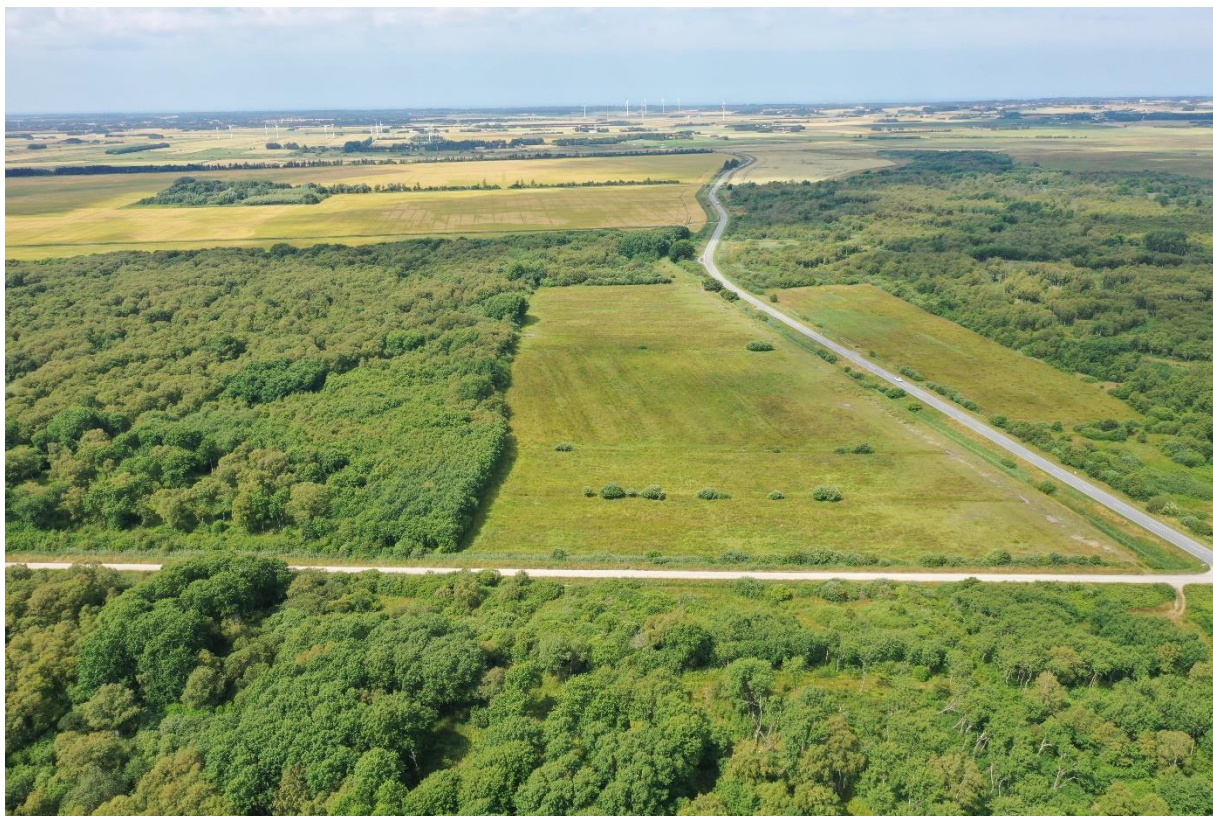
Figur 3-14 Delområde 4. Foto af græsset eng med fattigkærspræg i den nordlige del af projektområdet. (Dronefoto, COWI, 2019).

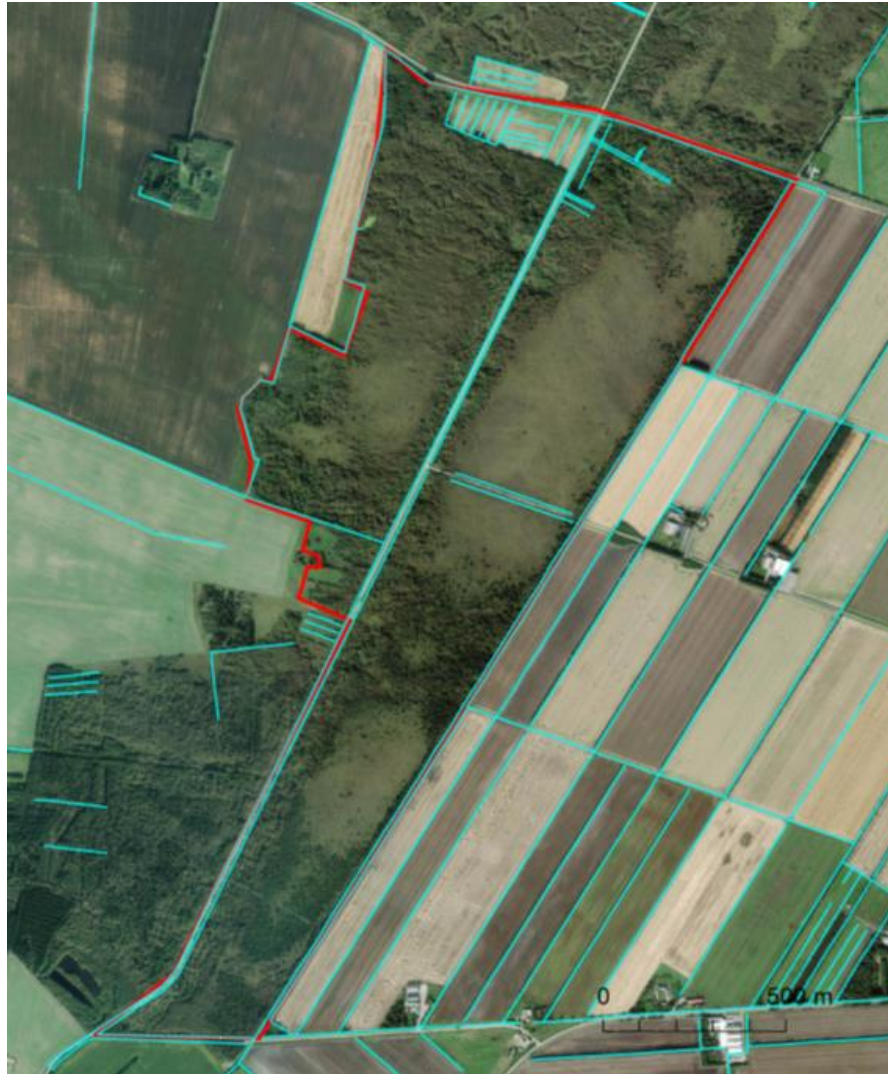
Figur 3-15 Vandløb og grøfter inden for og nær projektområdet (lysblå)

Der er ud fra historiske kort, luftfoto, højdemodeller, og observationer i felten optegnet forløb af vandløb og grøfter inden for projektområdet, se Figur 3-15.

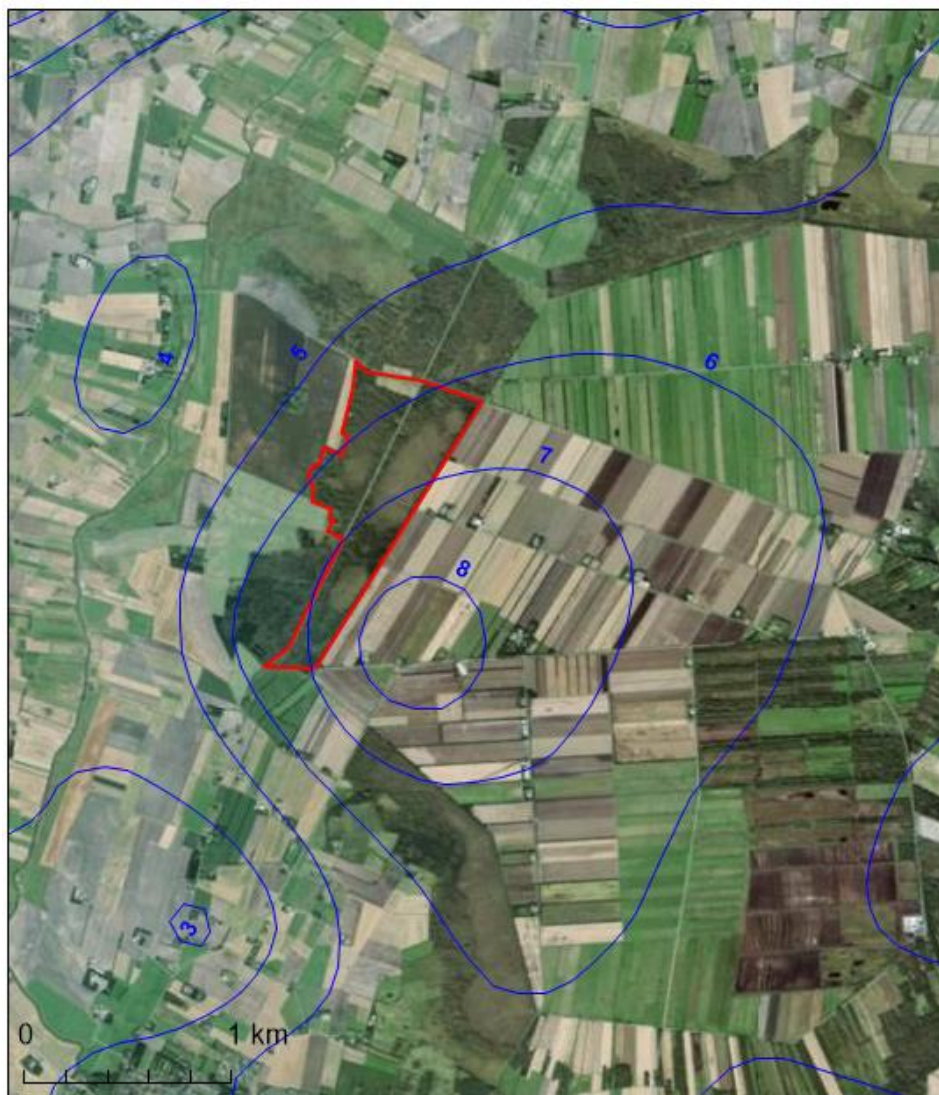
Figur 3-17 Nordjyllands Amts regionale potentialekort med isolinjer for hver meter.

Grundvandspotentialeforholdene ved projektområdet er undersøgt ud fra eksisterende data i form af Nordjyllands Amts regionale potentialekort, se Figur 3-17. Det regionale potentialekort repræsenterer det primære grundvandsmagasin i Nordjylland. Det ses, at potentialelinjerne har et toppunkt øst for projektområdet og et lavpunkt vest for projektområdet, hvilket betyder at potentialet falder fra sydøst (+7,5 m) mod nordvest (+5,5 m) i projektområdet.

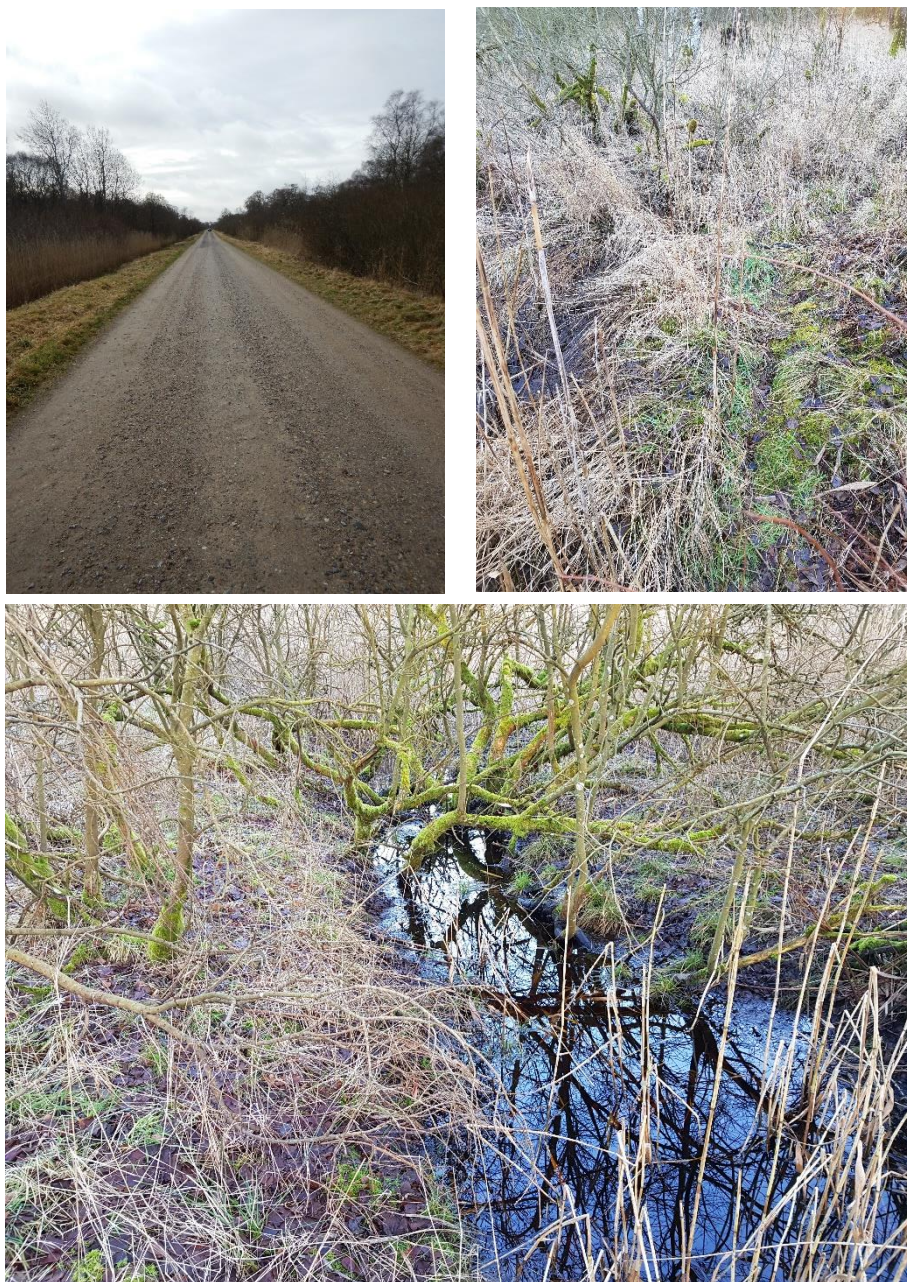
Figur 4-2 Billeder fra felten (februar 2019) viser (øverst til venstre) grusvejen med vejgrøfter midt i området samt (øverst til højre og nederst) helt og delvist tilgroede grøfter.

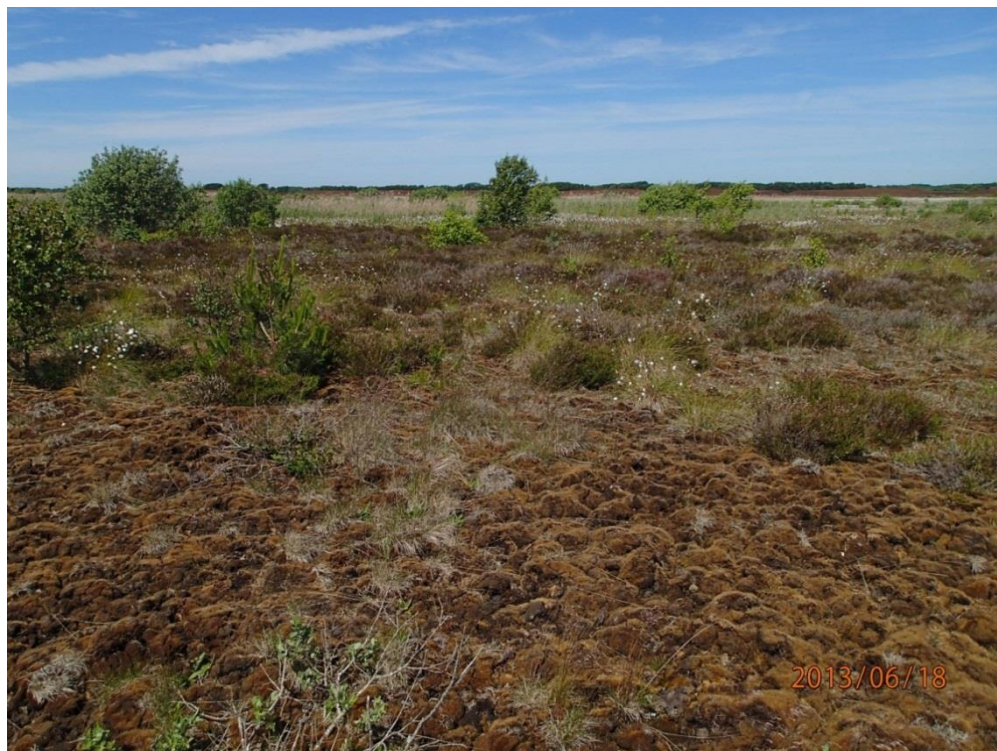
Figur 6-1 Tidligere tørvegravningsareal i Store Vildmose uden aktiv vandstandshævning. På de tørreste dele sker der ingen mosedannelse, da sommeren byder på meget tørre, varme vækstbetingelser. Her vil med tiden dannes hede/skov og ikke høj-mose. Hensigtsmæssig mosegenopretning kræver, at tørven gøres våd året rundt. I baggrunden ses vådere arealer med mosegenopretning og dominans af tuekæruld hhv. tagrør.

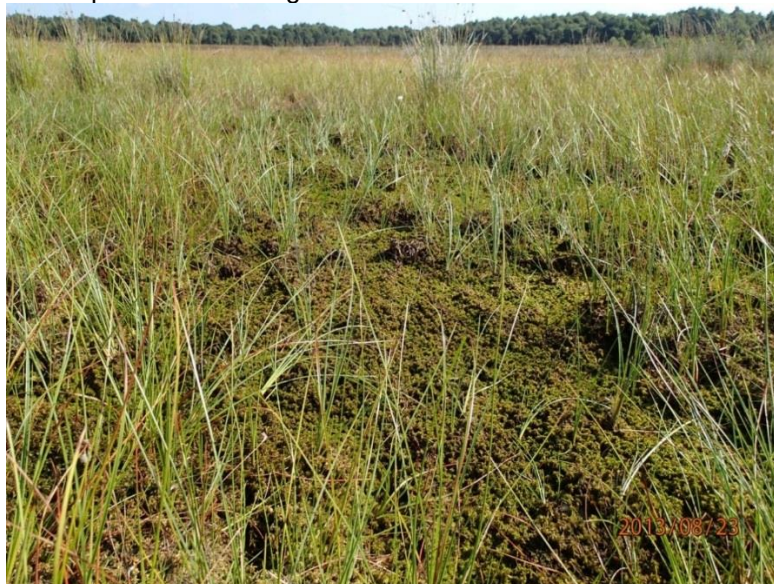
Figur 6-2 Billede af et tæt dække af tørvemosser, primært *Sphagnum cuspidatum*, mellem smalbladet kæruld og sporadiske lyse-siv på arealer, hvor vandstanden er hævet ifm. mosegenopretning. Vegetationen har på dette areal i Fuglsø Mose etableret sig i løbet af ca. 10 år uden anden "hjælp" end en trinvis hævnning af vandstanden. I de våde dele af året står tørvemosserne i vand.

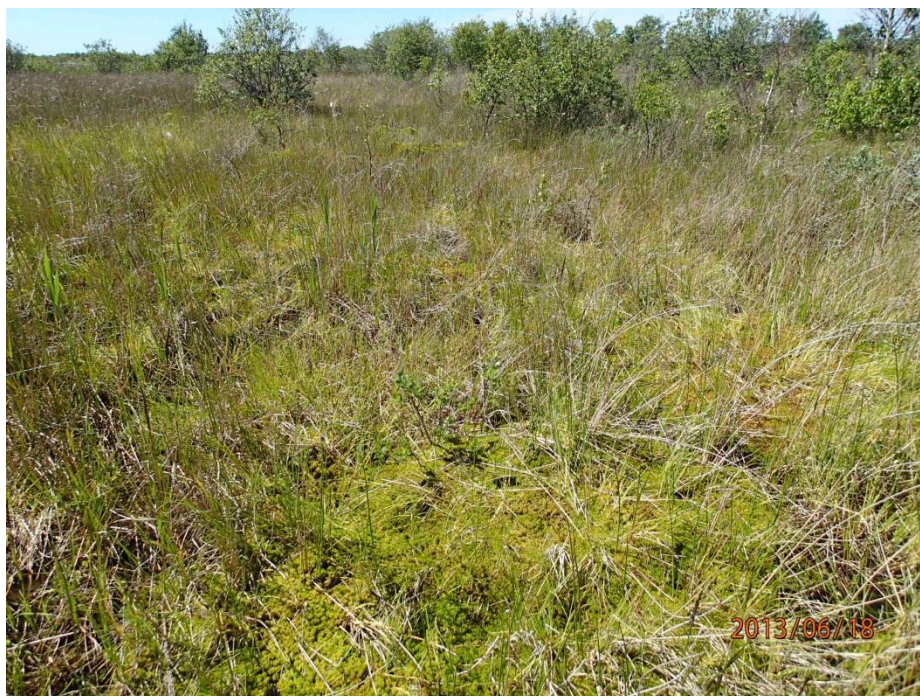
Figur 6-4 *Parti fra en genoprettet mose øst for projektområdet. Området er vådt men ikke vanddækket, og med tæt på 100 % dækning af tørvemosser. På de tørreste dele kan ses opvækst af birketræer.*

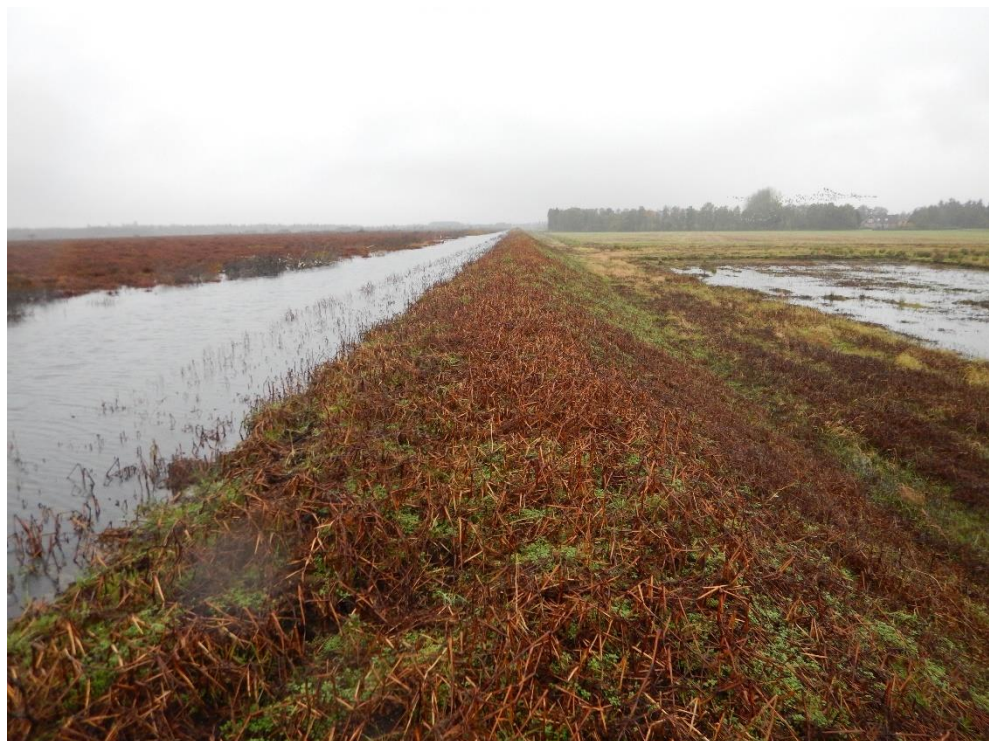
Figur 6-5 Dæmning med plastmembran etableret i 2019 mellem højmossefladen i Aaby Mose og landbrugsarealerne. (COWI, 2019).

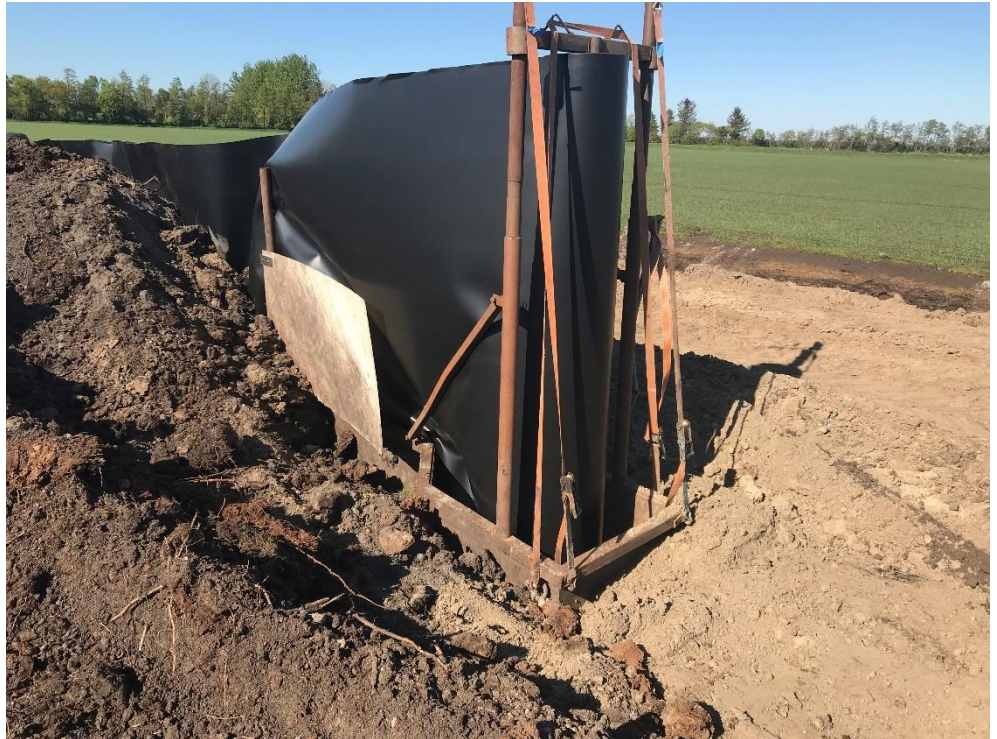
Figur 6-6 Billede fra etablering af plastmembranen i kanten af højmosen ved Aaby Mose. (COWI, 2019).

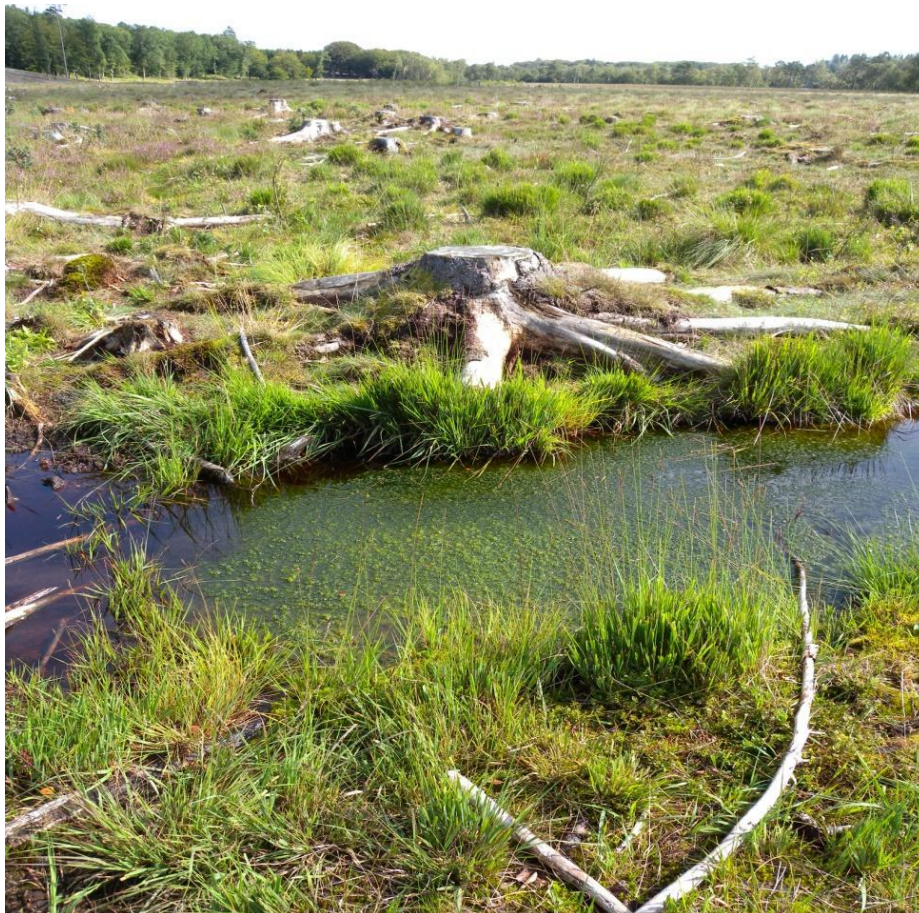
Figur 6-7. Højmosegenopretning i St. Økssø Mose. Tidligere afvandingskanal er tilstoppet vha. spunsvægge, og der er sket vådpodning med *Sphagnum cuspidatum*, som har igangsat begyndende hængesækdannelse. Området afgræsses af geder for at forhindre tilgroning med birk.

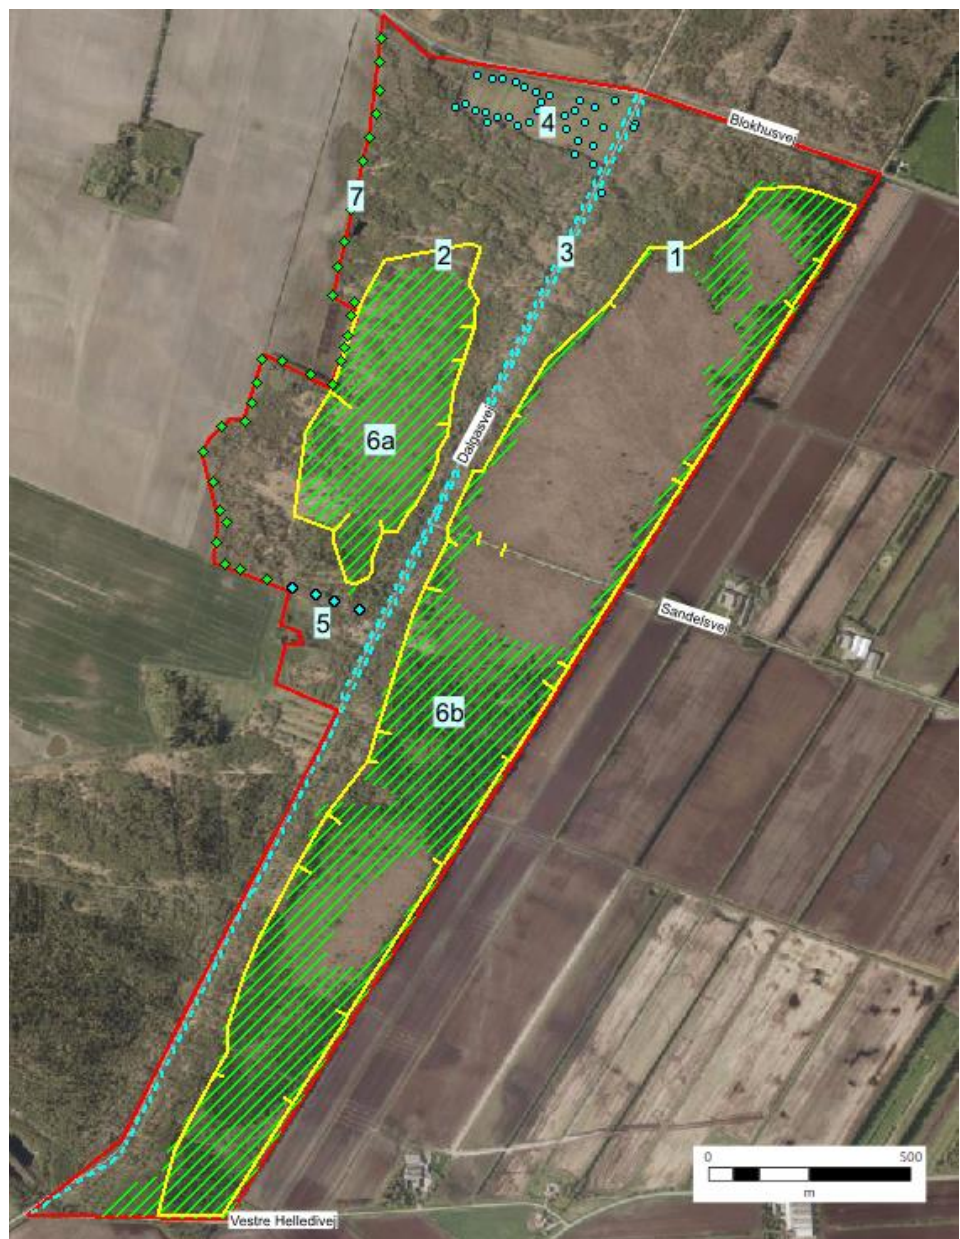
Figur 7-1

Oversigt over genopretningsforslag i projektområdet. Tallene refererer til beskrivelsen i teksten.
