DECEMBER 2017  
JAMMERBUGT KOMMUNE

# TEKNISKE FORUNDERSØGELSER STORE VILDMOSE, LIFE14

HØJMOSER I DANMARK, LIFE14 NAT/DK/000012 AKTION A3, DELPROJEKT 3 STORE  
VILDMOSE.

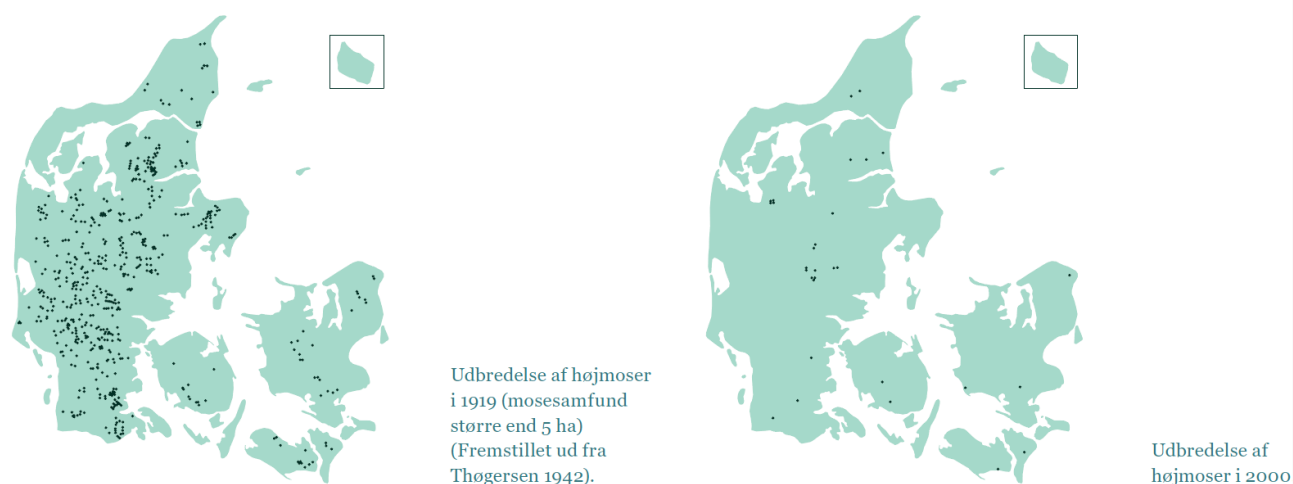
Figur 2-1 Illustration af tilbagegang i antallet af højmoser i Danmark. Prikkerne viser ikke størrelsesforhold mellem de tilbageværende højmoseforekomster.

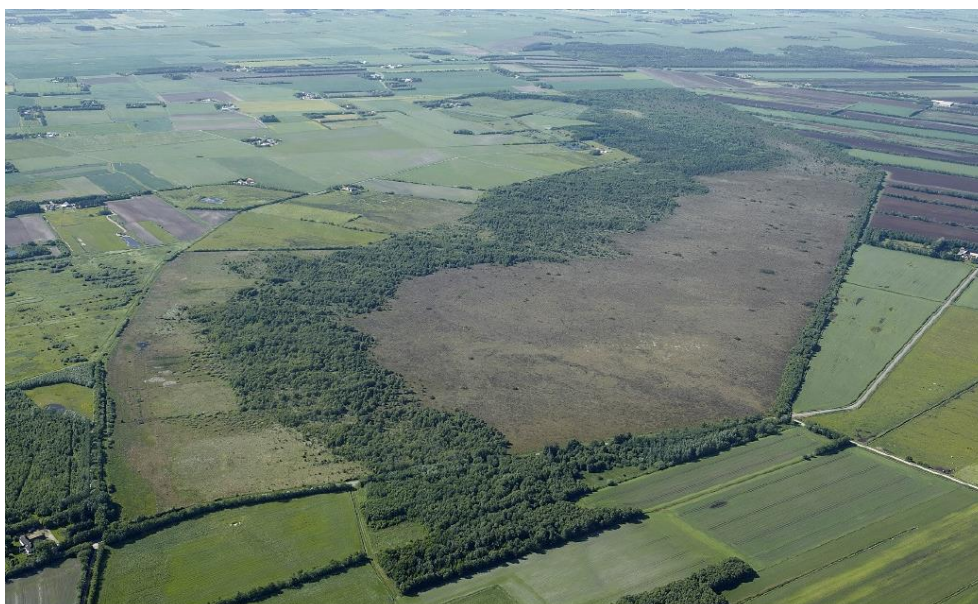
Figur 3-2 Oversigtsfoto af projektområdet i form af flyfoto taget fra syd

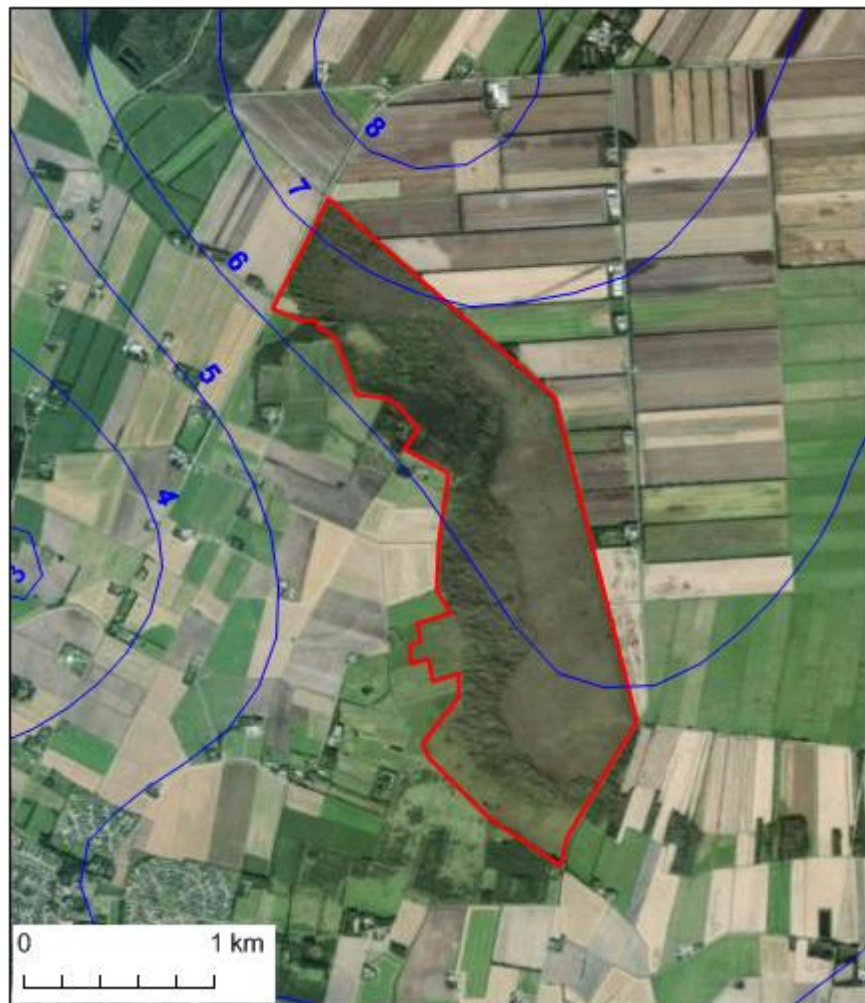
Figur 4-10 Nordjyllands Amts regionale potentialekort med isolinjer for hver meter.

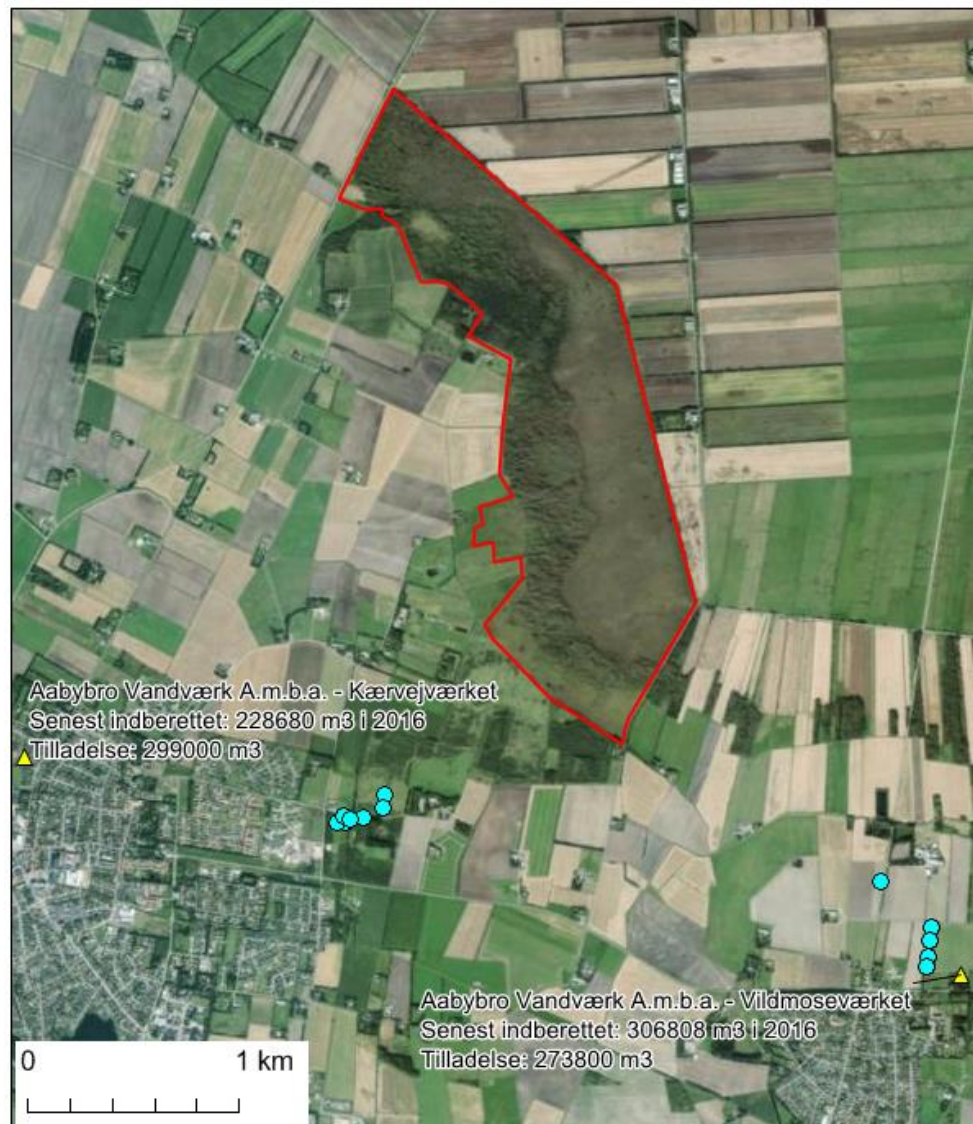
Figur 4-11 Større aktive indvindingsanlæg (gul trekant) og -boringer (lys blå prik) nær projektområdet.

Der er lavet et udtræk af alle aktive indvindingsanlæg og -boringer fra GEUS's Jupiterdatabase for området omkring projektområdet. De større anlæg (dvs. ikke enkelthusholdningsanlæg) er vist på Figur 4-11.

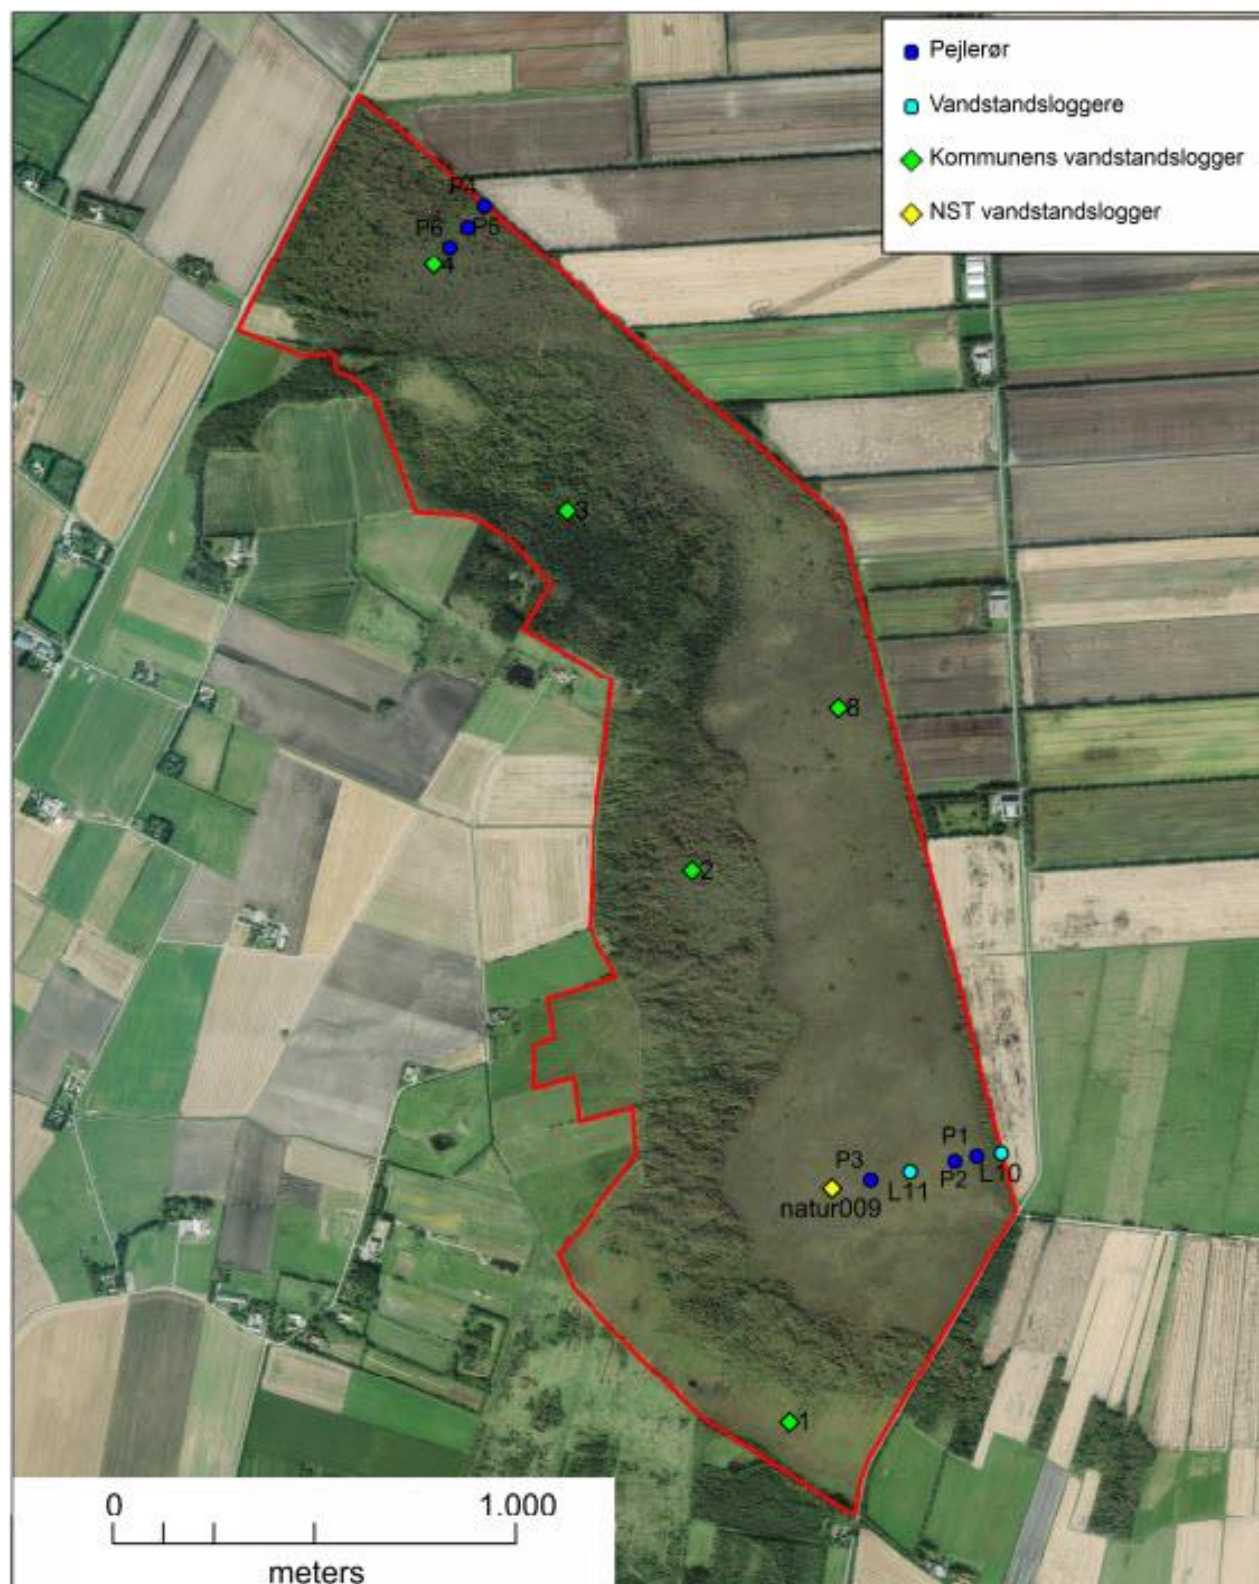
Figur 5-2 Placering af pejleprofiler og vandstandsloggere

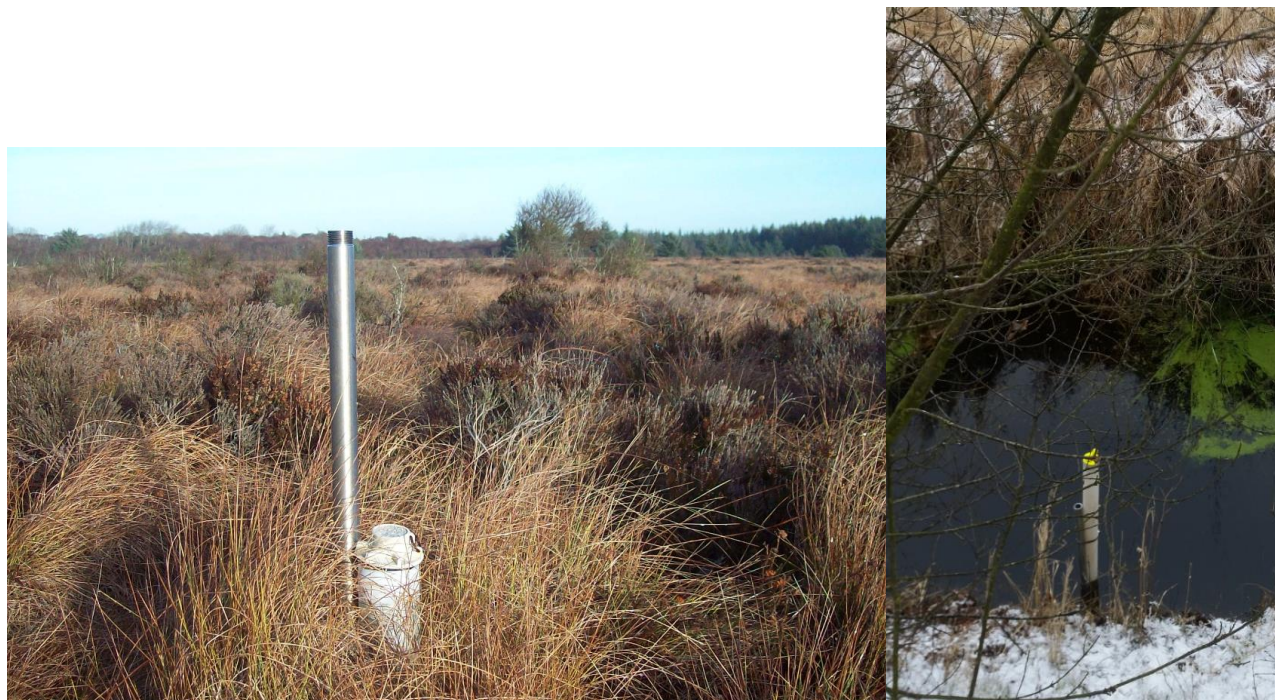
Figur 5-13 Fotos af logger L8 i den nordlige del af højmosen og L10 på kanten af afvandskanalen.

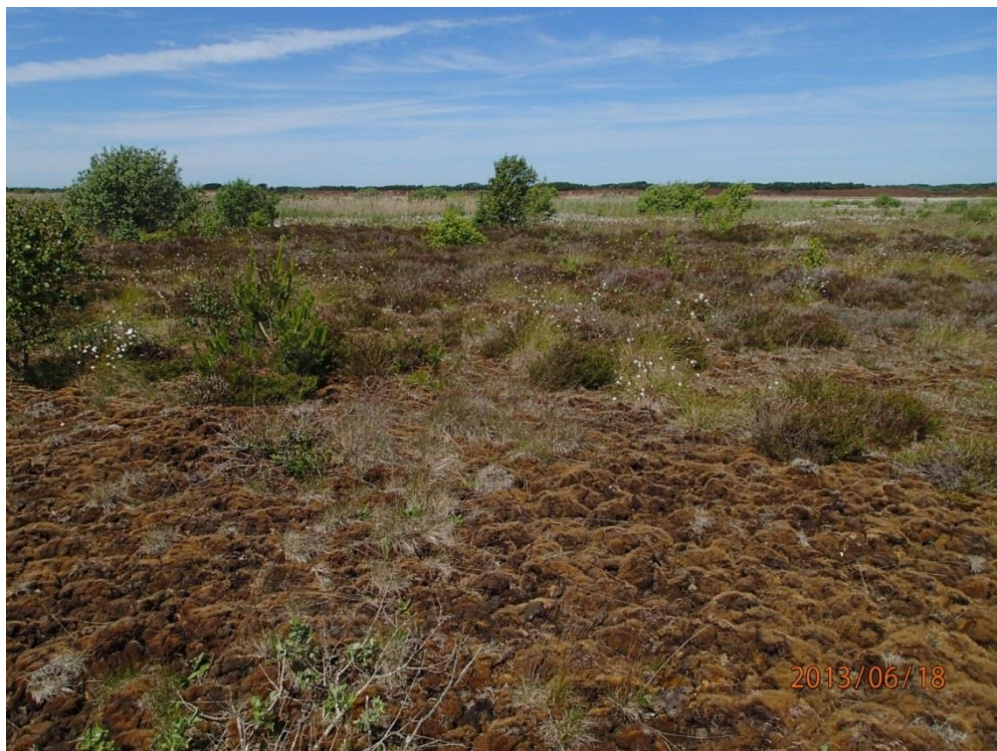
*Figur 6-1 Tidligere tørvegravningsareal i Store Vildmose uden aktiv vandstandshævning. På de tørreste dele sker der ingen mosedannelse, da sommeren byder på meget tørre, varme vækstbetingelser. Her vil med tiden dannes hede/skov og ikke høj-mose. Hensigtsmæssig mosegenopretning kræver, at tørven gøres våd året rundt. I baggrunden ses vådere arealer med mosegenopretning og dominans af tuekæruld hhv. tagrør.*

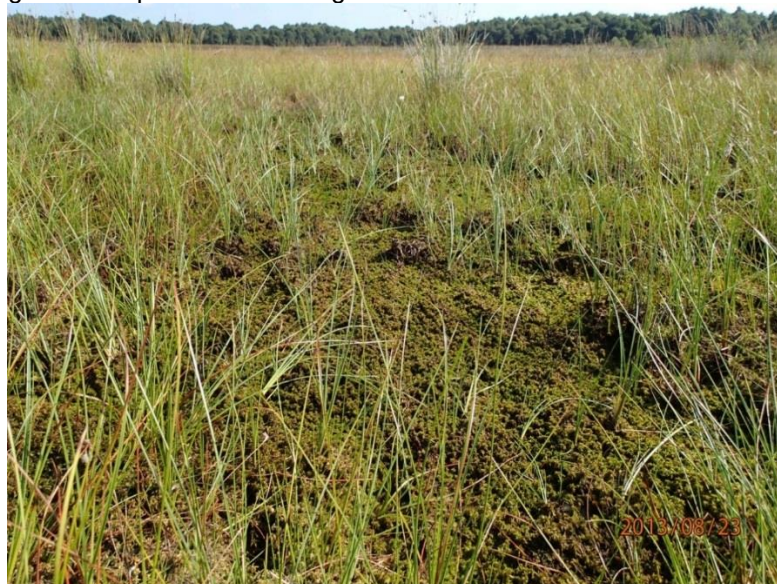
Figur 6-2

Billede af et tæt dække af tørvemosser, primært *Sphagnum cuspidatum*, mellem smalbladet kæruld og sporadiske lyse-siv på arealer, hvor vandstanden er hævet ifm. mosegenopretning. Vegetationen har på dette areal i Fuglsø Mose etableret sig i løbet af ca. 10 år uden anden "hjælp" end en trinvis hævnning af vandstanden. I de våde dele af året står tørvemosserne i vand.

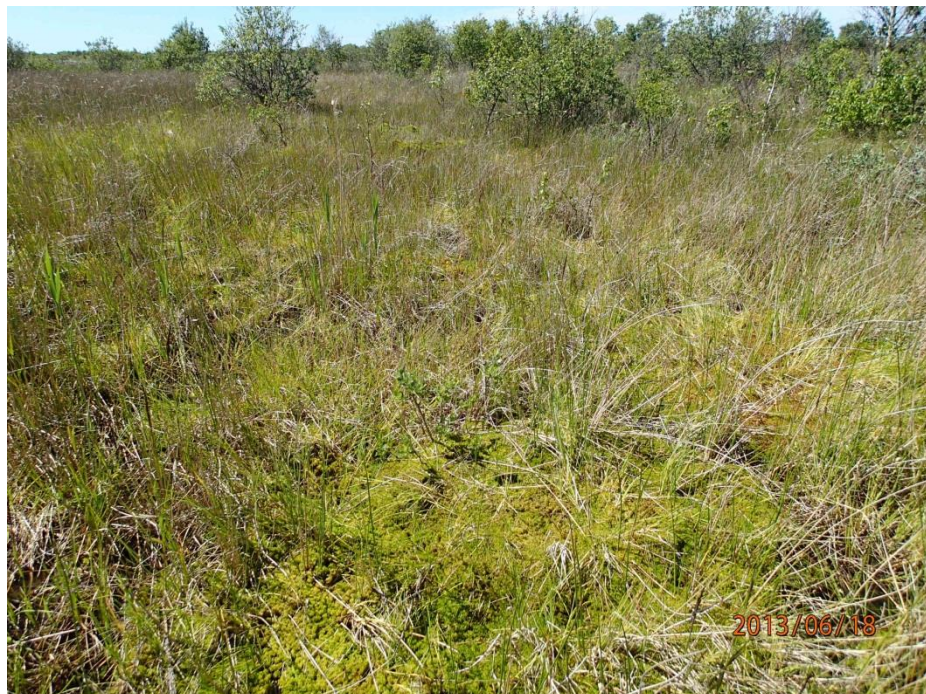
Figur 6-4 *Parti fra en genoprettet mose øst for projektområdet. Området er vådt men ikke vanddækket, og med tæt på 100 % dækning af tørvemosser. På de tørreste dele kan ses opvækst af birketræer.*

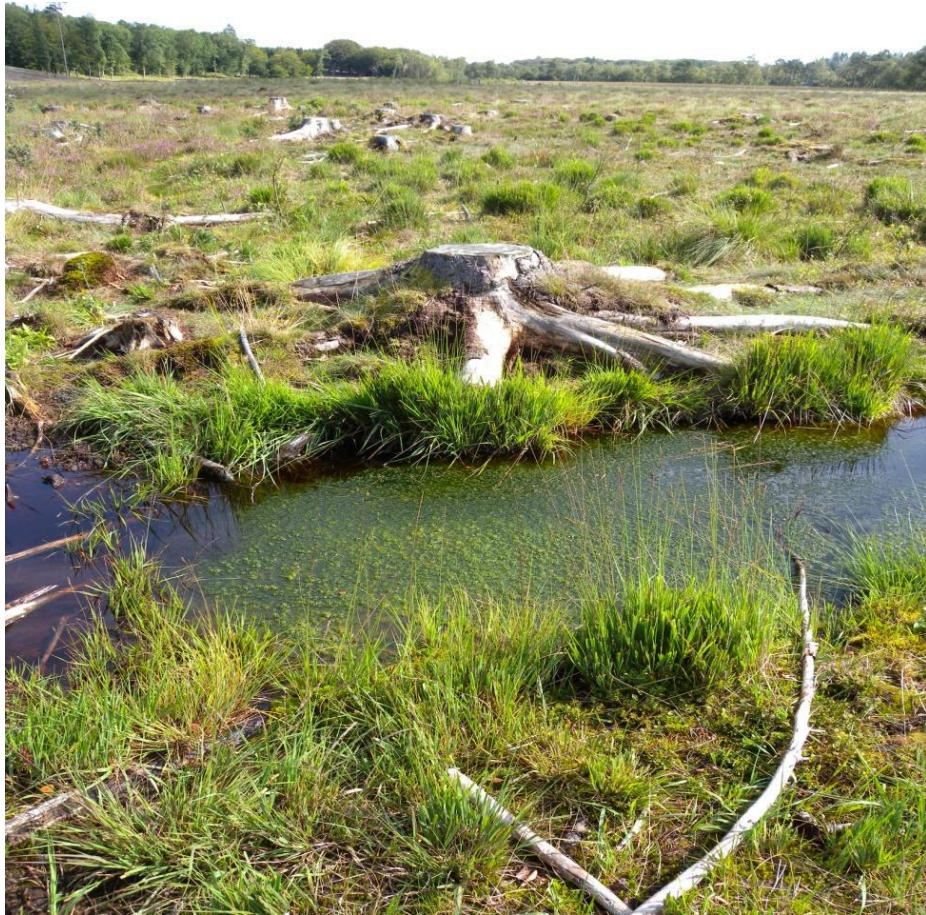
Figur 6-5. Højmosegenopretning i St. Økssø Mose. Tidligere afvandingskanal er tilstoppet vha. spunsvægge, og der er sket vådpodning med *Sphagnum cuspidatum*, som har igangsat begyndende hængesækdannelse. Området afgræsses af geder for at forhindre tilgroning med birk.

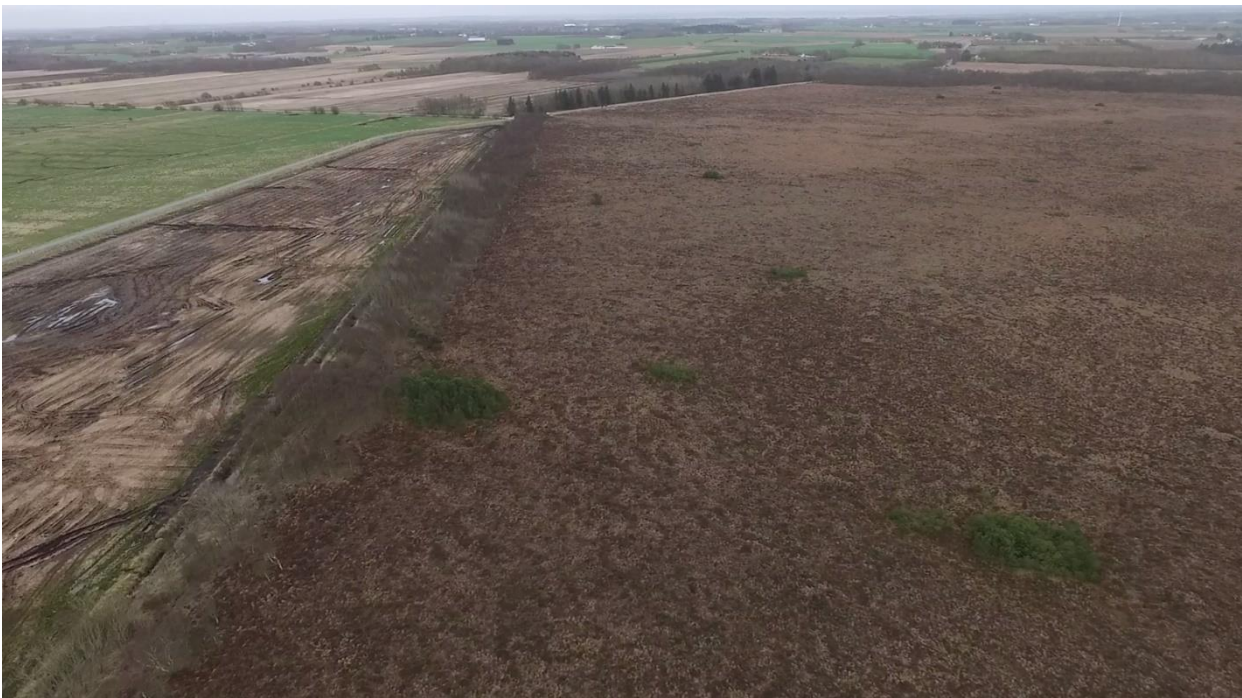
Figur 7-2      Dronefoto taget mod syd af den sydlige del af området. Mellem højmossefladen og markerne mod øst ses en smal, tilgroet kantzone.

3. Rydning af al trævækst langs kanten mod øst, hvor der etableres dæmninger (ca. 10 ha). Se Figur 7-2. Disse træer forventes at kunne fjernes/køres væk på den del af højmossekanten, som skal bortgraves for at gøre plads til dæmningen. Det er muligt at køre på de ryddede træer, som herefter kan fjernes, flises og sælges. Denne indsats er obligatorisk, hvis der skal laves en dæmning. Såfremt det på et tidspunkt bliver muligt at erhverve arealer øst for afvandingskanalen kan rydningen ske herfra.

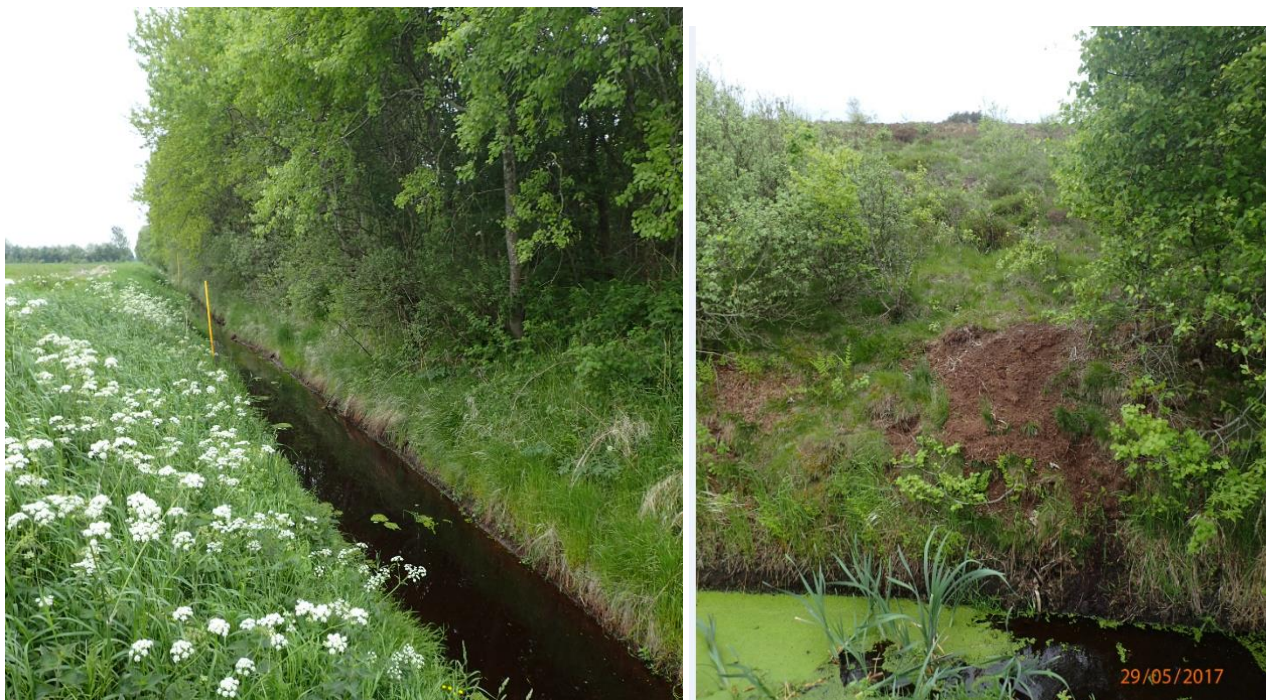
*Figur 7-3 Fotos af den stejle mosekant langs afvandingskanalen på østsiden af mosen. Den iltede tørv har muliggjort tilgroning med tæt trædække.*

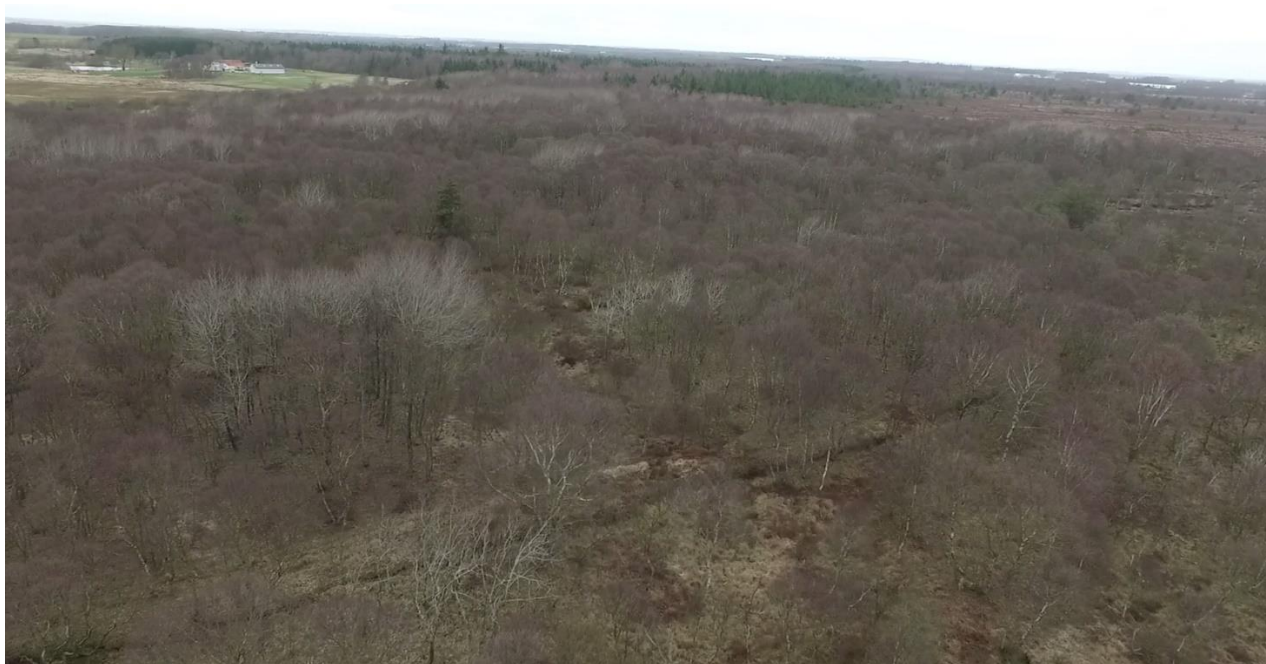
*Figur 7-4 Dronefoto taget mod nord af kantzonen på vestsiden af højmosen viser en bred, birke-domineret skov på de skiftende balke og tørvegrave.*

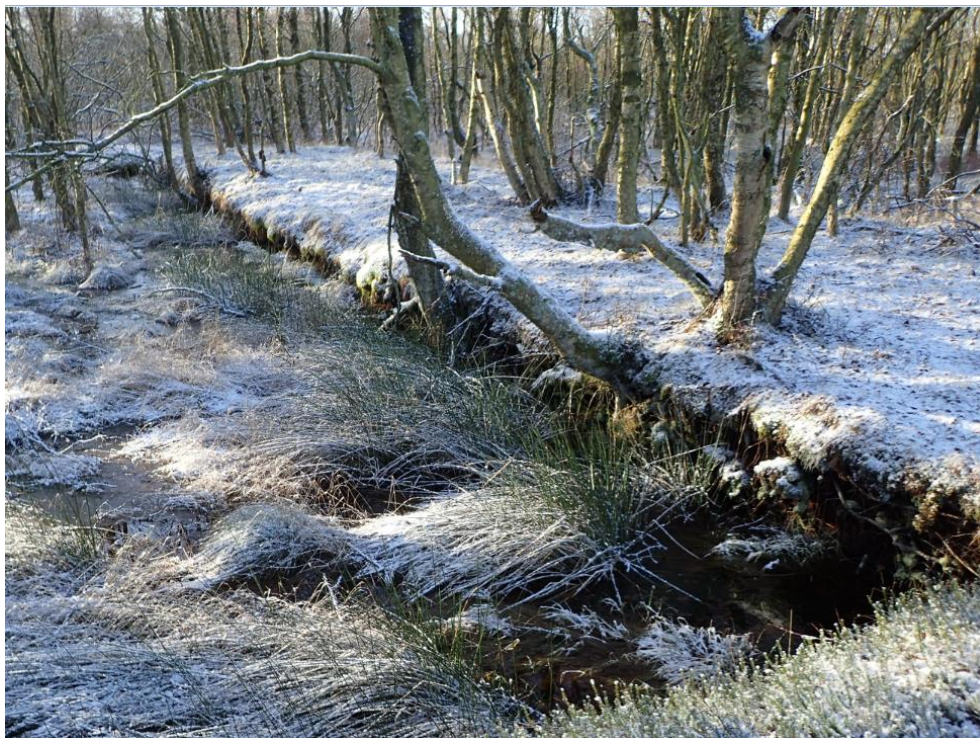
Figur 7-5 Vinterbillede af eksempel på den afgravede kant langs mosens vestside, Delområde 2.

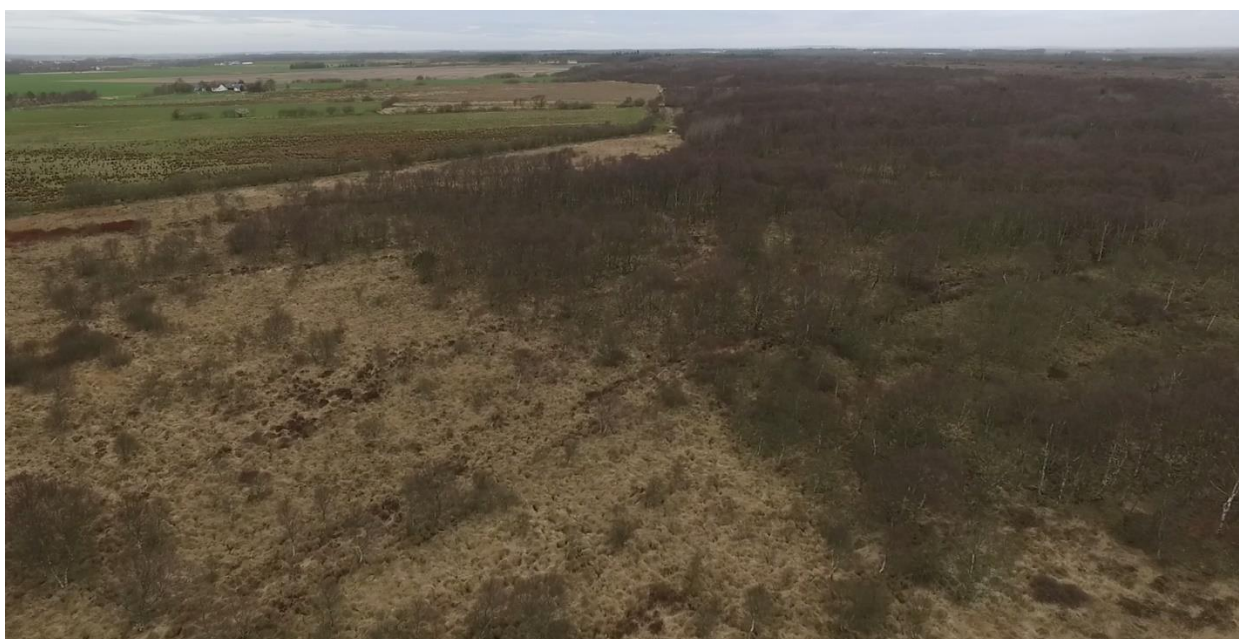
*Figur 7-6 Foto af overgangen mellem den tilgroede kantzone og de mere lysåbne mose/enge mod vest.*

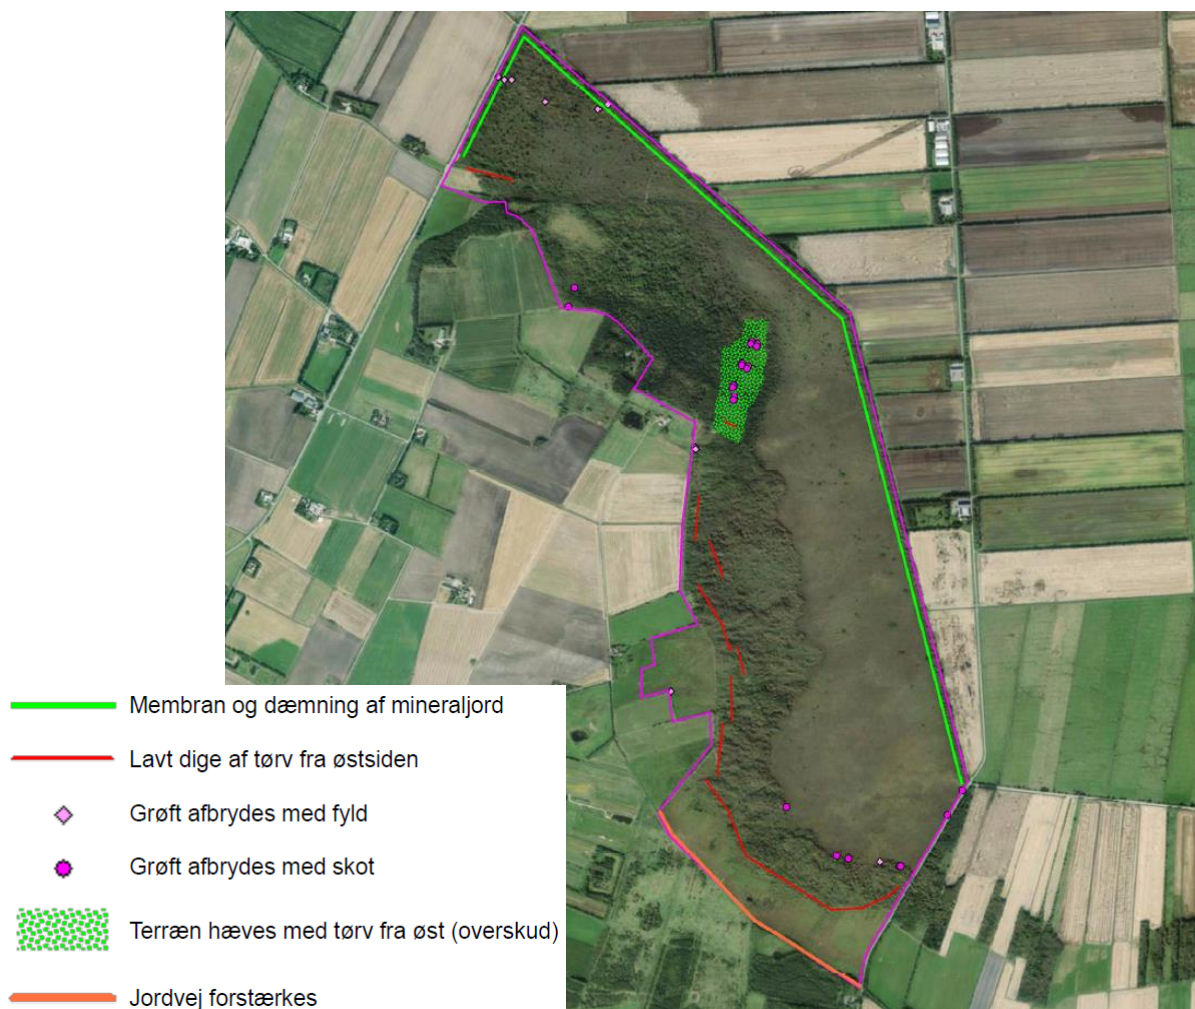
Figur 7-7 Foreslåede tiltag til at forbedre de hydrologiske forhold. Se også Bilag A. Tiltagene er overordnet set: a: etablere dæmning med bentonitmembran mod øst og nord, at lukke afløb og render fra højmosefladen, at bygge tørvevolde langs kanten af Delområde 2 samt at hæve/forstærke hjulsporet mod sydvest.

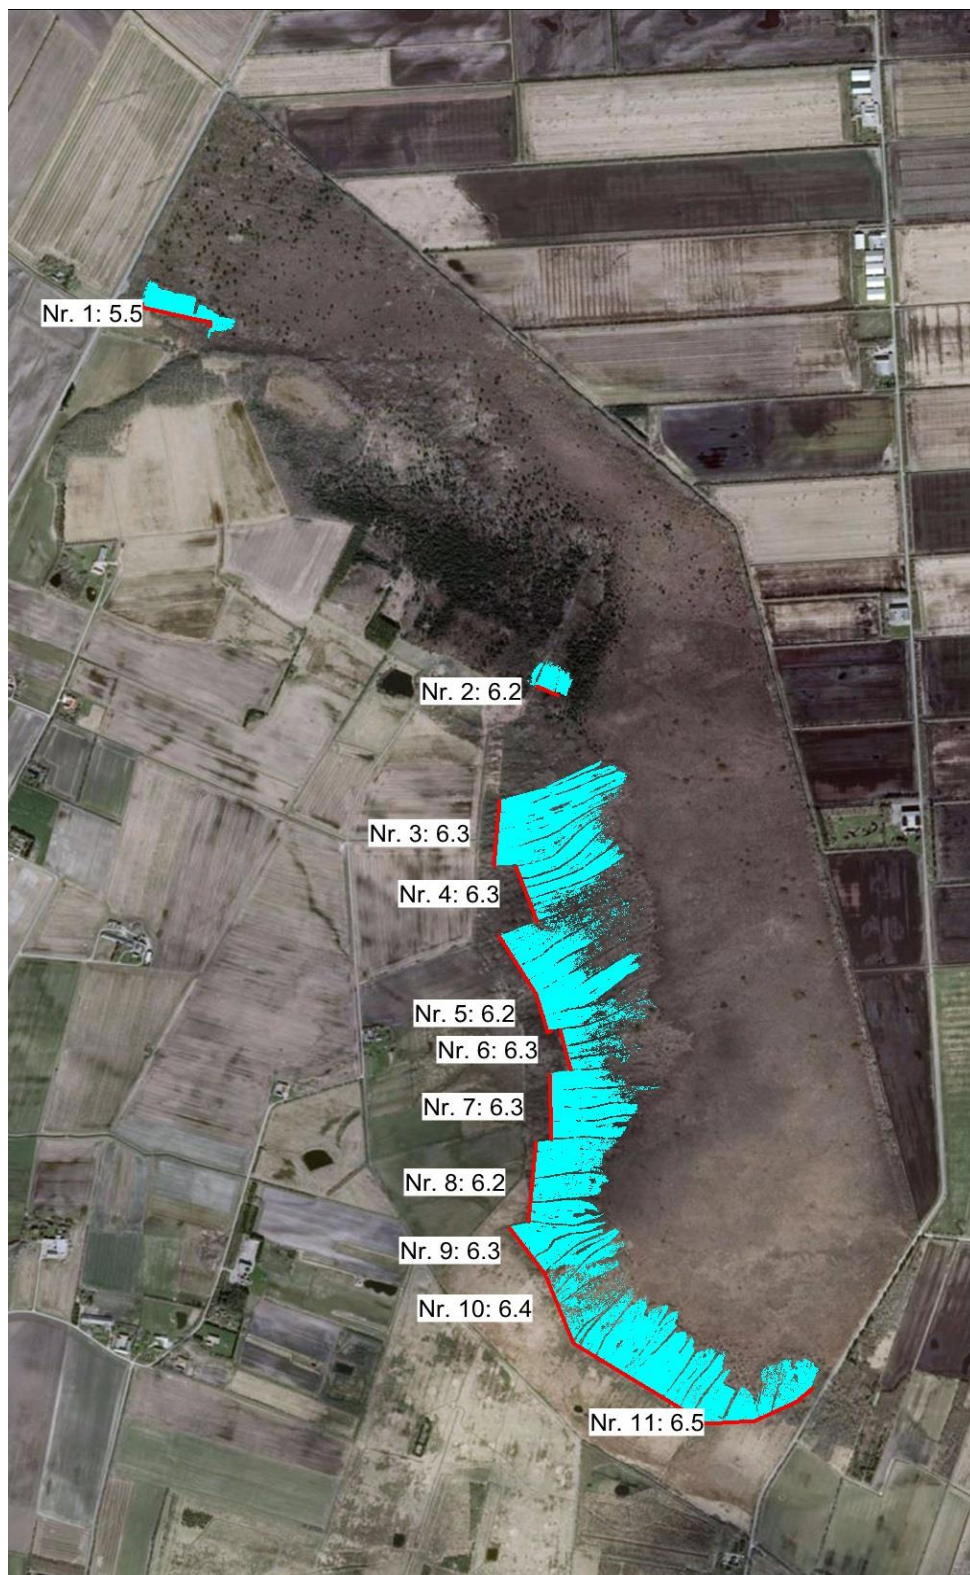
Figur 7-15 Lave diger mod vest. Lys blå angiver terræn under den angivne kronekote. Digerne anlægges med overhøjde, men det usikkert, hvor stor del af nedbøren og

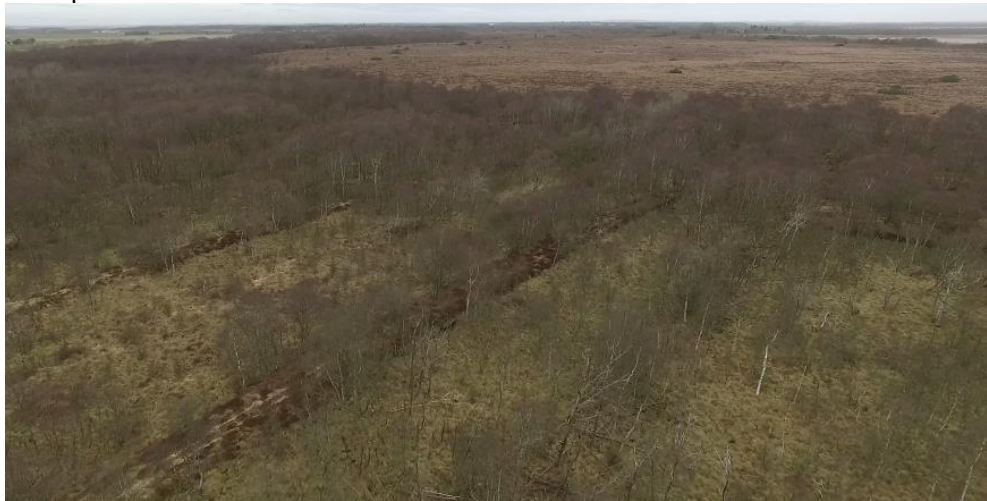
Figur 7-16 Dronefoto som tydeligt viser balker og gamle tørvegrave i Delområde 2.

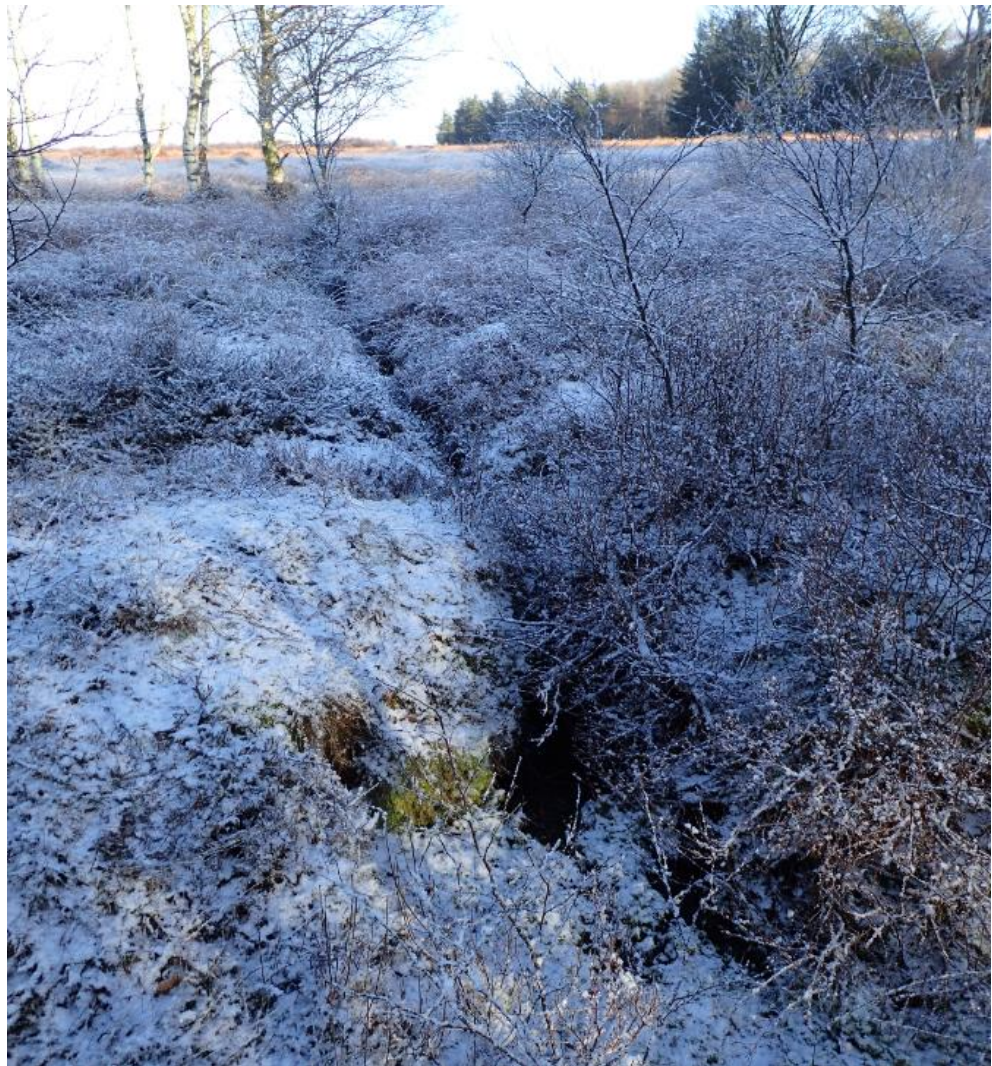
Figur 7-18      *Eksempel på afvandringsrende gravet ind i højmosefloden. Lukning af disse render med skot/spuns eller tørvepropper kan mindske vandtabet betragteligt.*

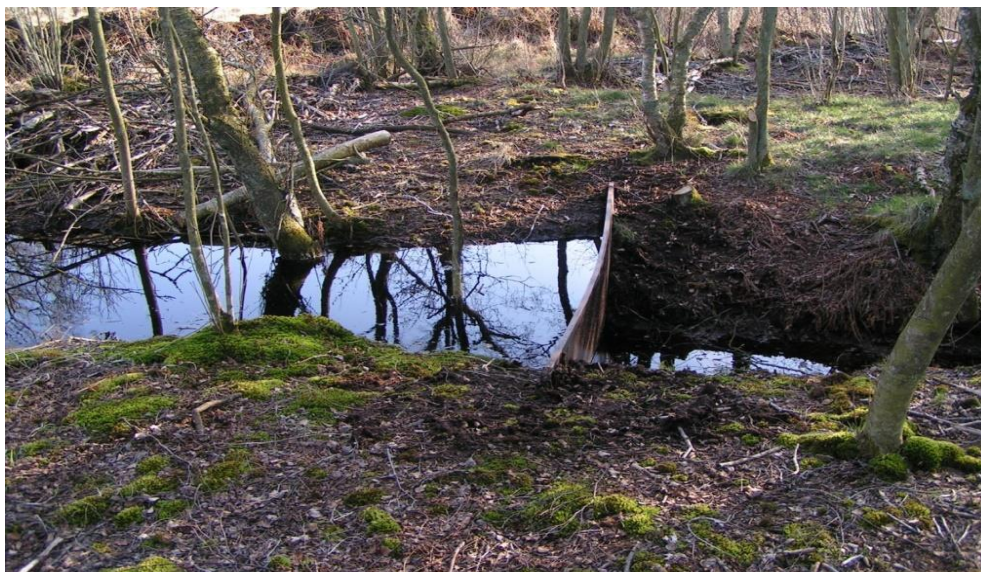
Figur 7-19      Eksempel på skot i grøft (COWI, i Lille Vildmose).

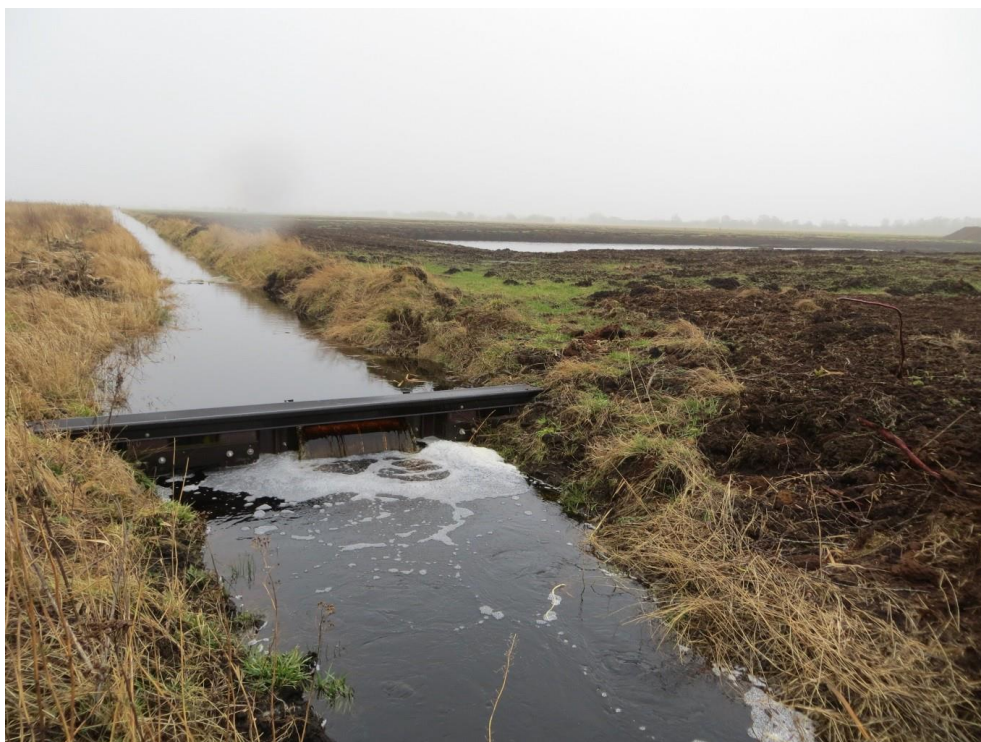
Figur 7-20      Eksempel på grøft med regulerbart overløb.

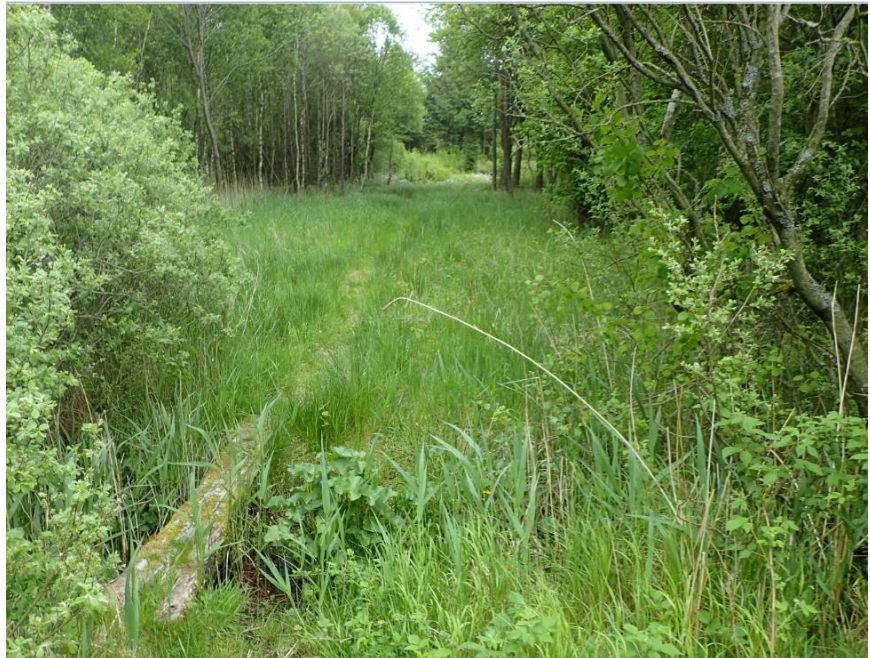
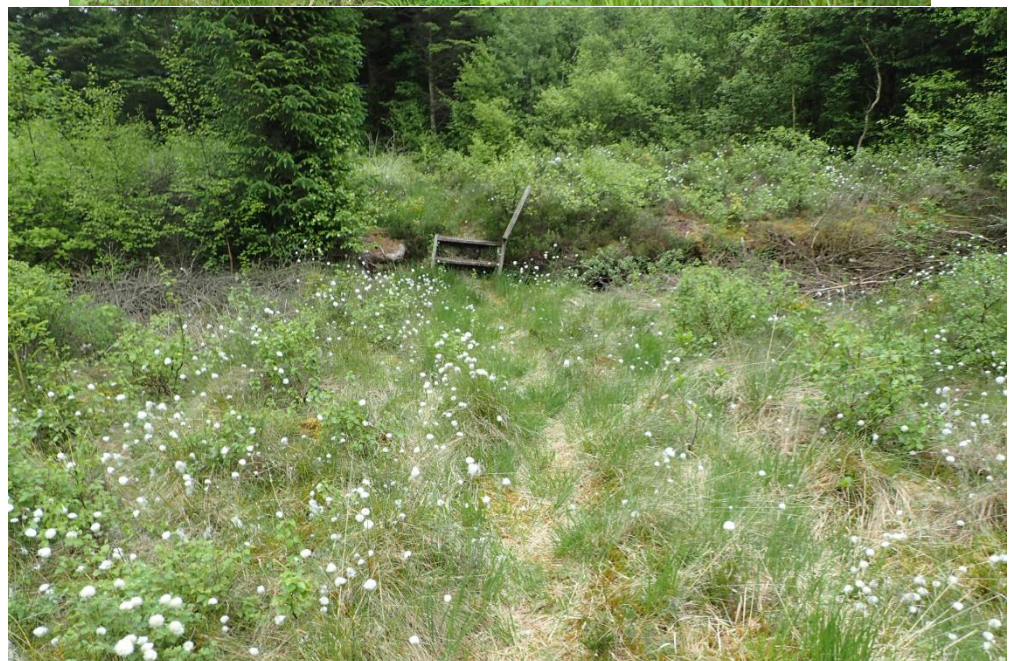
*Figur 7-22      Fotos af den store lavning v. Johannesbjerg. Dele af lavningen er stærkt tilgroet. I østenden er der lave trapper op til højere, oprindelige niveauer.*

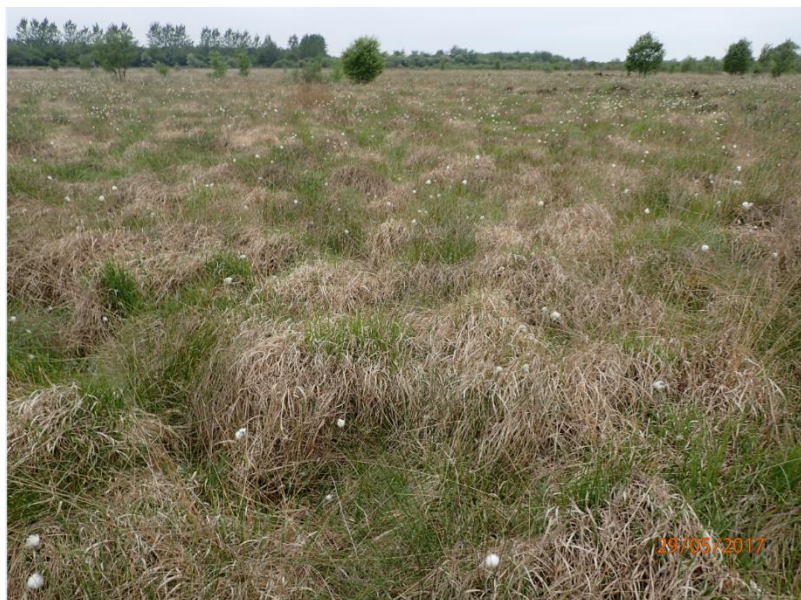
Figur 7-23

Foto taget mod nord fra projektområdets sydvestligste hjørne. Her tænkes vandstanden hævet i den østlige, tilgroede del ved etablering af nord-sydgående tørvedæmninger lidt højere end de eksisterende øst-vestvendte balker. I den vestlige del, som ses på billedet, kan vandstanden hæves ved at hæve og forstærke "vejen", det nuværende hjulspor langs vestgrænsen. Træerne i mellemgrunden vokser på en balke.

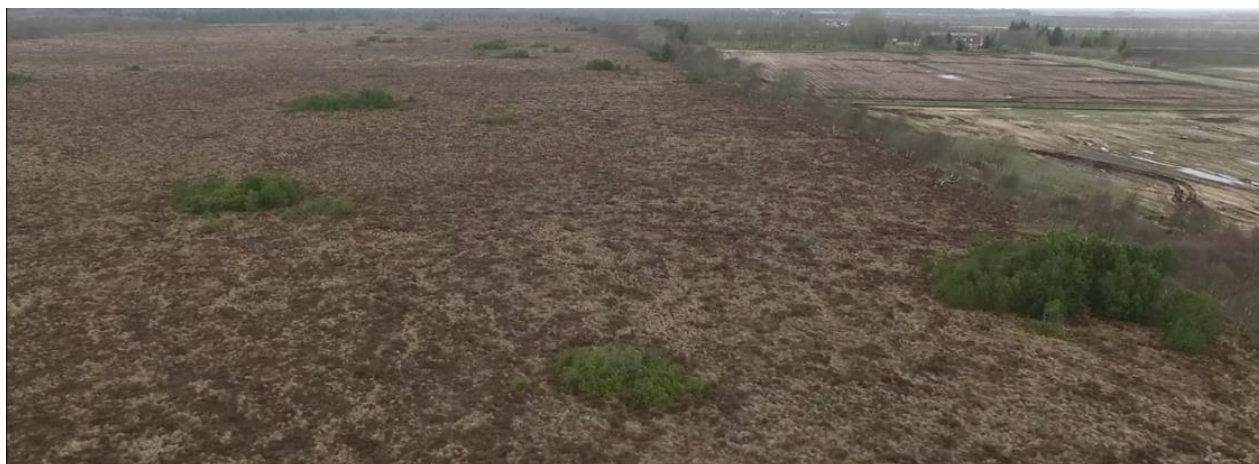
Figur 7-24 Dronefoto som viser tilgroning i form af opvækst af nåletræer på højmosen. Til højre ses også den tilgroede kantzone langs afvandingskanalen.

1. Rydning af spredte nåletræer på højmosen (ca. 114 ha), Bevoksningen er meget spredt på den største del af arealet. Opvæksten ryddes ved håndkraft, skæres i grove stykker og efterlades på stedet. Grene og stammer synker gradvist ned og integreres i tørv. Kan evt. laves af frivillige.

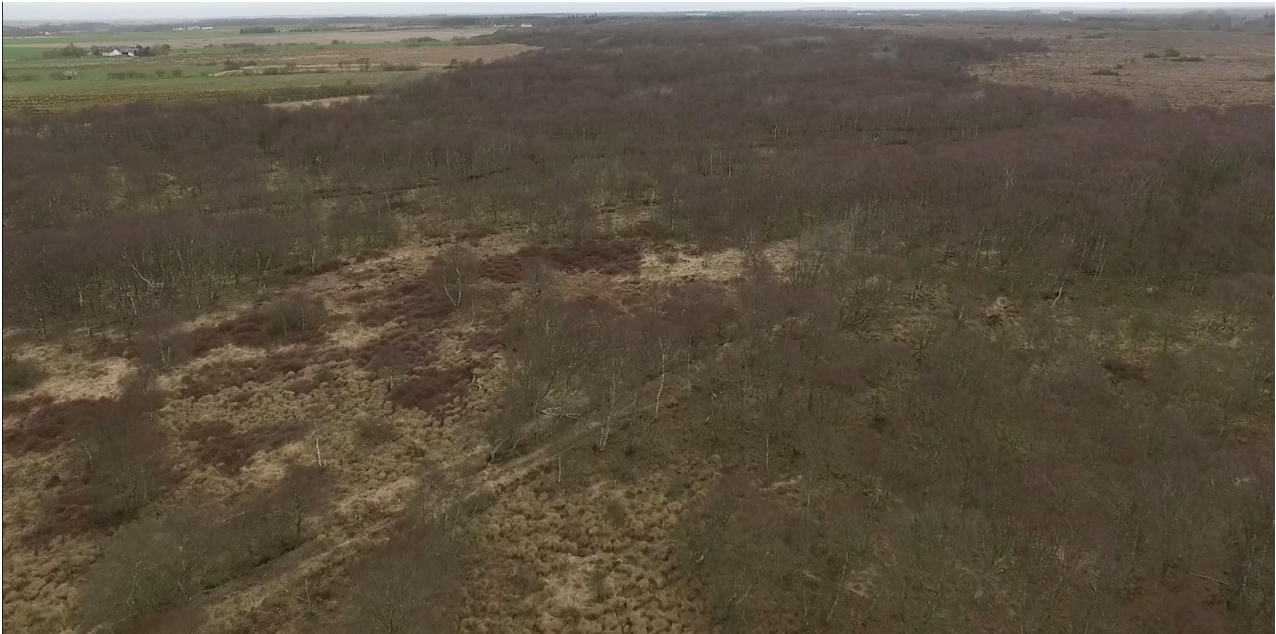
Figur 7-25

Dronefoto som viser tilgroning med birk på både de gamle tørvegrave og efterladte balker på vestsiden af mosen.

2. Rydning af al trævækst på en stor del af det vestlige område (Delområde 3). Der kan evt. efterlades et bælte af bevoksning på ydersiden mod vest af hensyn til vildtet. Desuden kan trævæksten på nogle af balkerne efterlades af samme grund. Vedplanter i lavningerne mellem balkerne ryddes helt ("renafdrift"), mens stammer og grene (skåret i grove stykker) efterlades i lavningerne, hvor der ikke kan laves kørselsveje. Grenene bidrager til at hæve vandstanden, bryde evt. bølger samt på sigt at sikre "hæfte" for tørvemosserne. Dette omfatter ca. 62 ha.
