DECEMBER 2017  
JAMMERBUGT KOMMUNE

# TEKNISKE FORUNDERSØGELSER STORE VILDMOSE, LIFE14

HØJMOSER I DANMARK, LIFE14 NAT/DK/000012 AKTION A3, DELPROJEKT 3 STORE  
VILDMOSE.

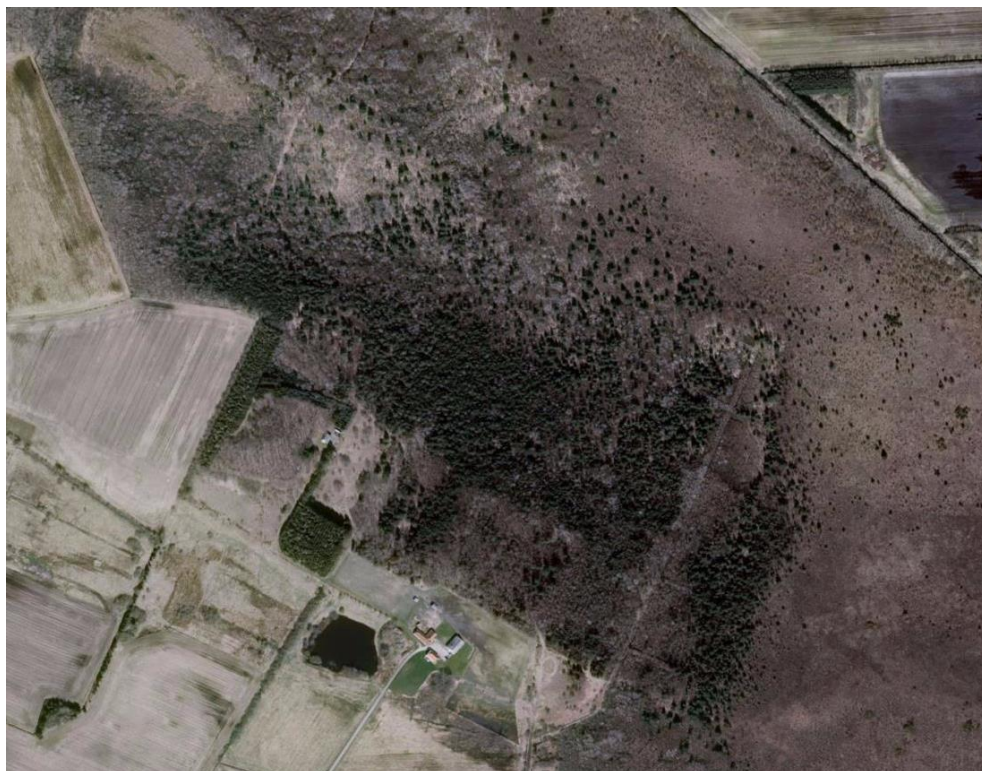
Figur 7-26      *Luftfoto fra forår 2017 viser den massive tilgroning med nåletræer nord og øst for Johannesbjerg.*

4. Såfremt jagtinteresserne på et tidspunkt har mindre betydning i prioriteringen, foreslår vi, at der gøres en markant indsats mod nåletræsbevoksningerne omkring Johannesbjerg: Fældning, flisning, fjernelse. Bevoksningerne vokser tæt på mosekanten, og på tidligere brændte arealer. Mosen er her tørrere og forholdvis mere fast. Vi vurderer derfor, at arbejdet med fældning, kørsel evt. ved brug af køreplader og fjernelse kan gøres uden at ødelægge mosen. Indsatsen kan laves i den udstrækning, det kan gøres udgiftsneutralt. Dette er muligt, da salg af træ/flis vurderes at kunne betale for rydningsomkostningerne.

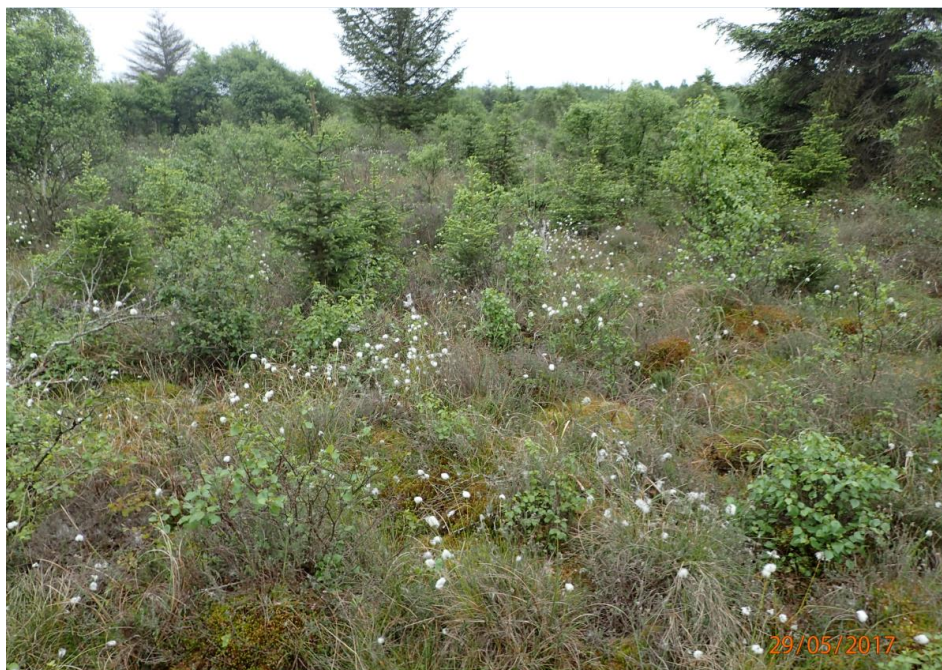
Figur 7-27      *Projektområdet nordlige del er under stærk tilgroning, men den har stadig høj dækningsgrad af tørvemosser*

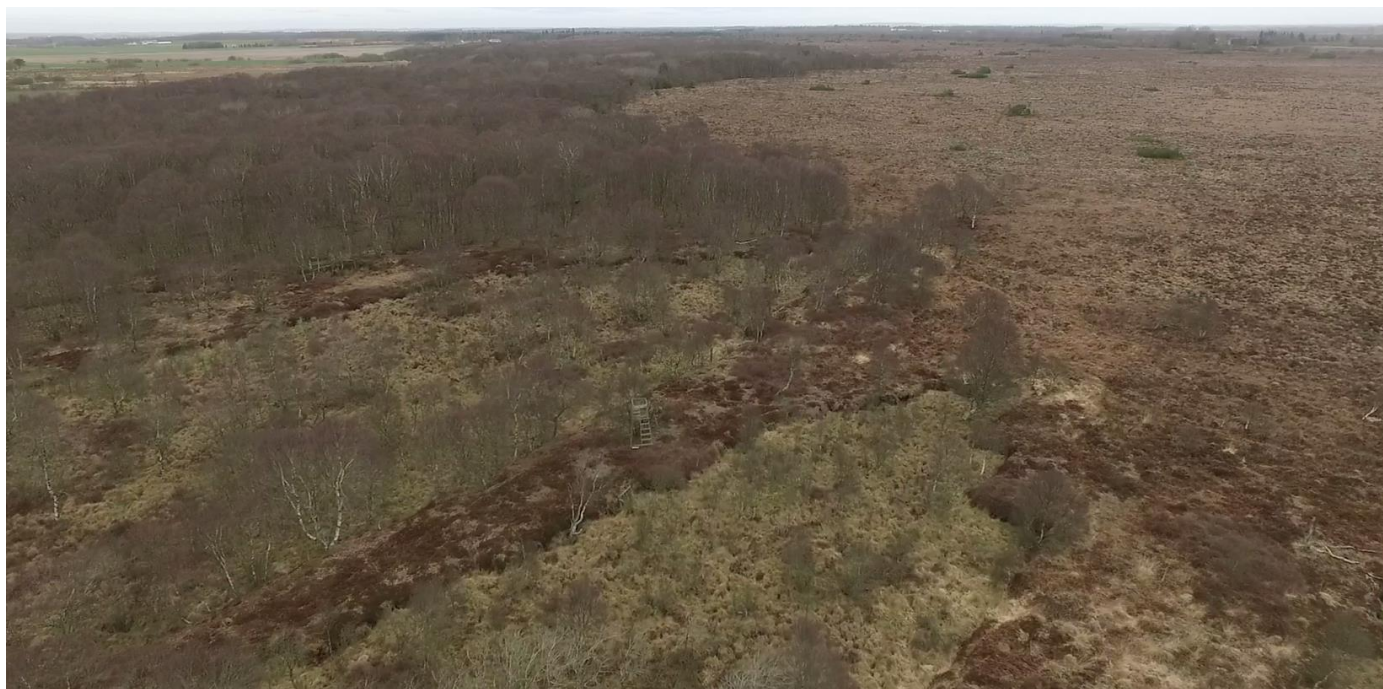
Figur 8-4 Dronefoto af den sydvestlige del af mosen taget mod nord. I forgrunden ses en balke med et skydetårn. Denne balke vil ikke ændres og vil fortsat være tilpas fast på toppen til færdsel, hvis projektet gennemføres som foreslået.

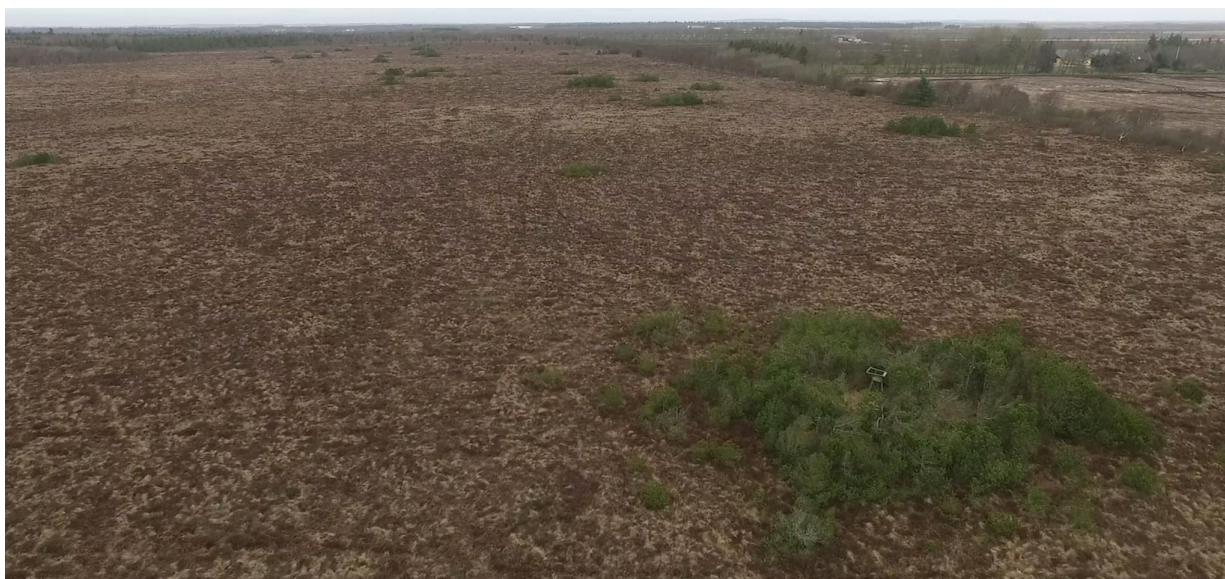
Figur 8-5 Dronefoto af den østlige del af højmosen. Her ses en tykning af arter af fyr og gran, med et skydetårn centralt. Bevoksninger som denne med invasive arter på fladen foreslås ryddet. Skydetårnet vil derfor formentlig skulle flyttes.

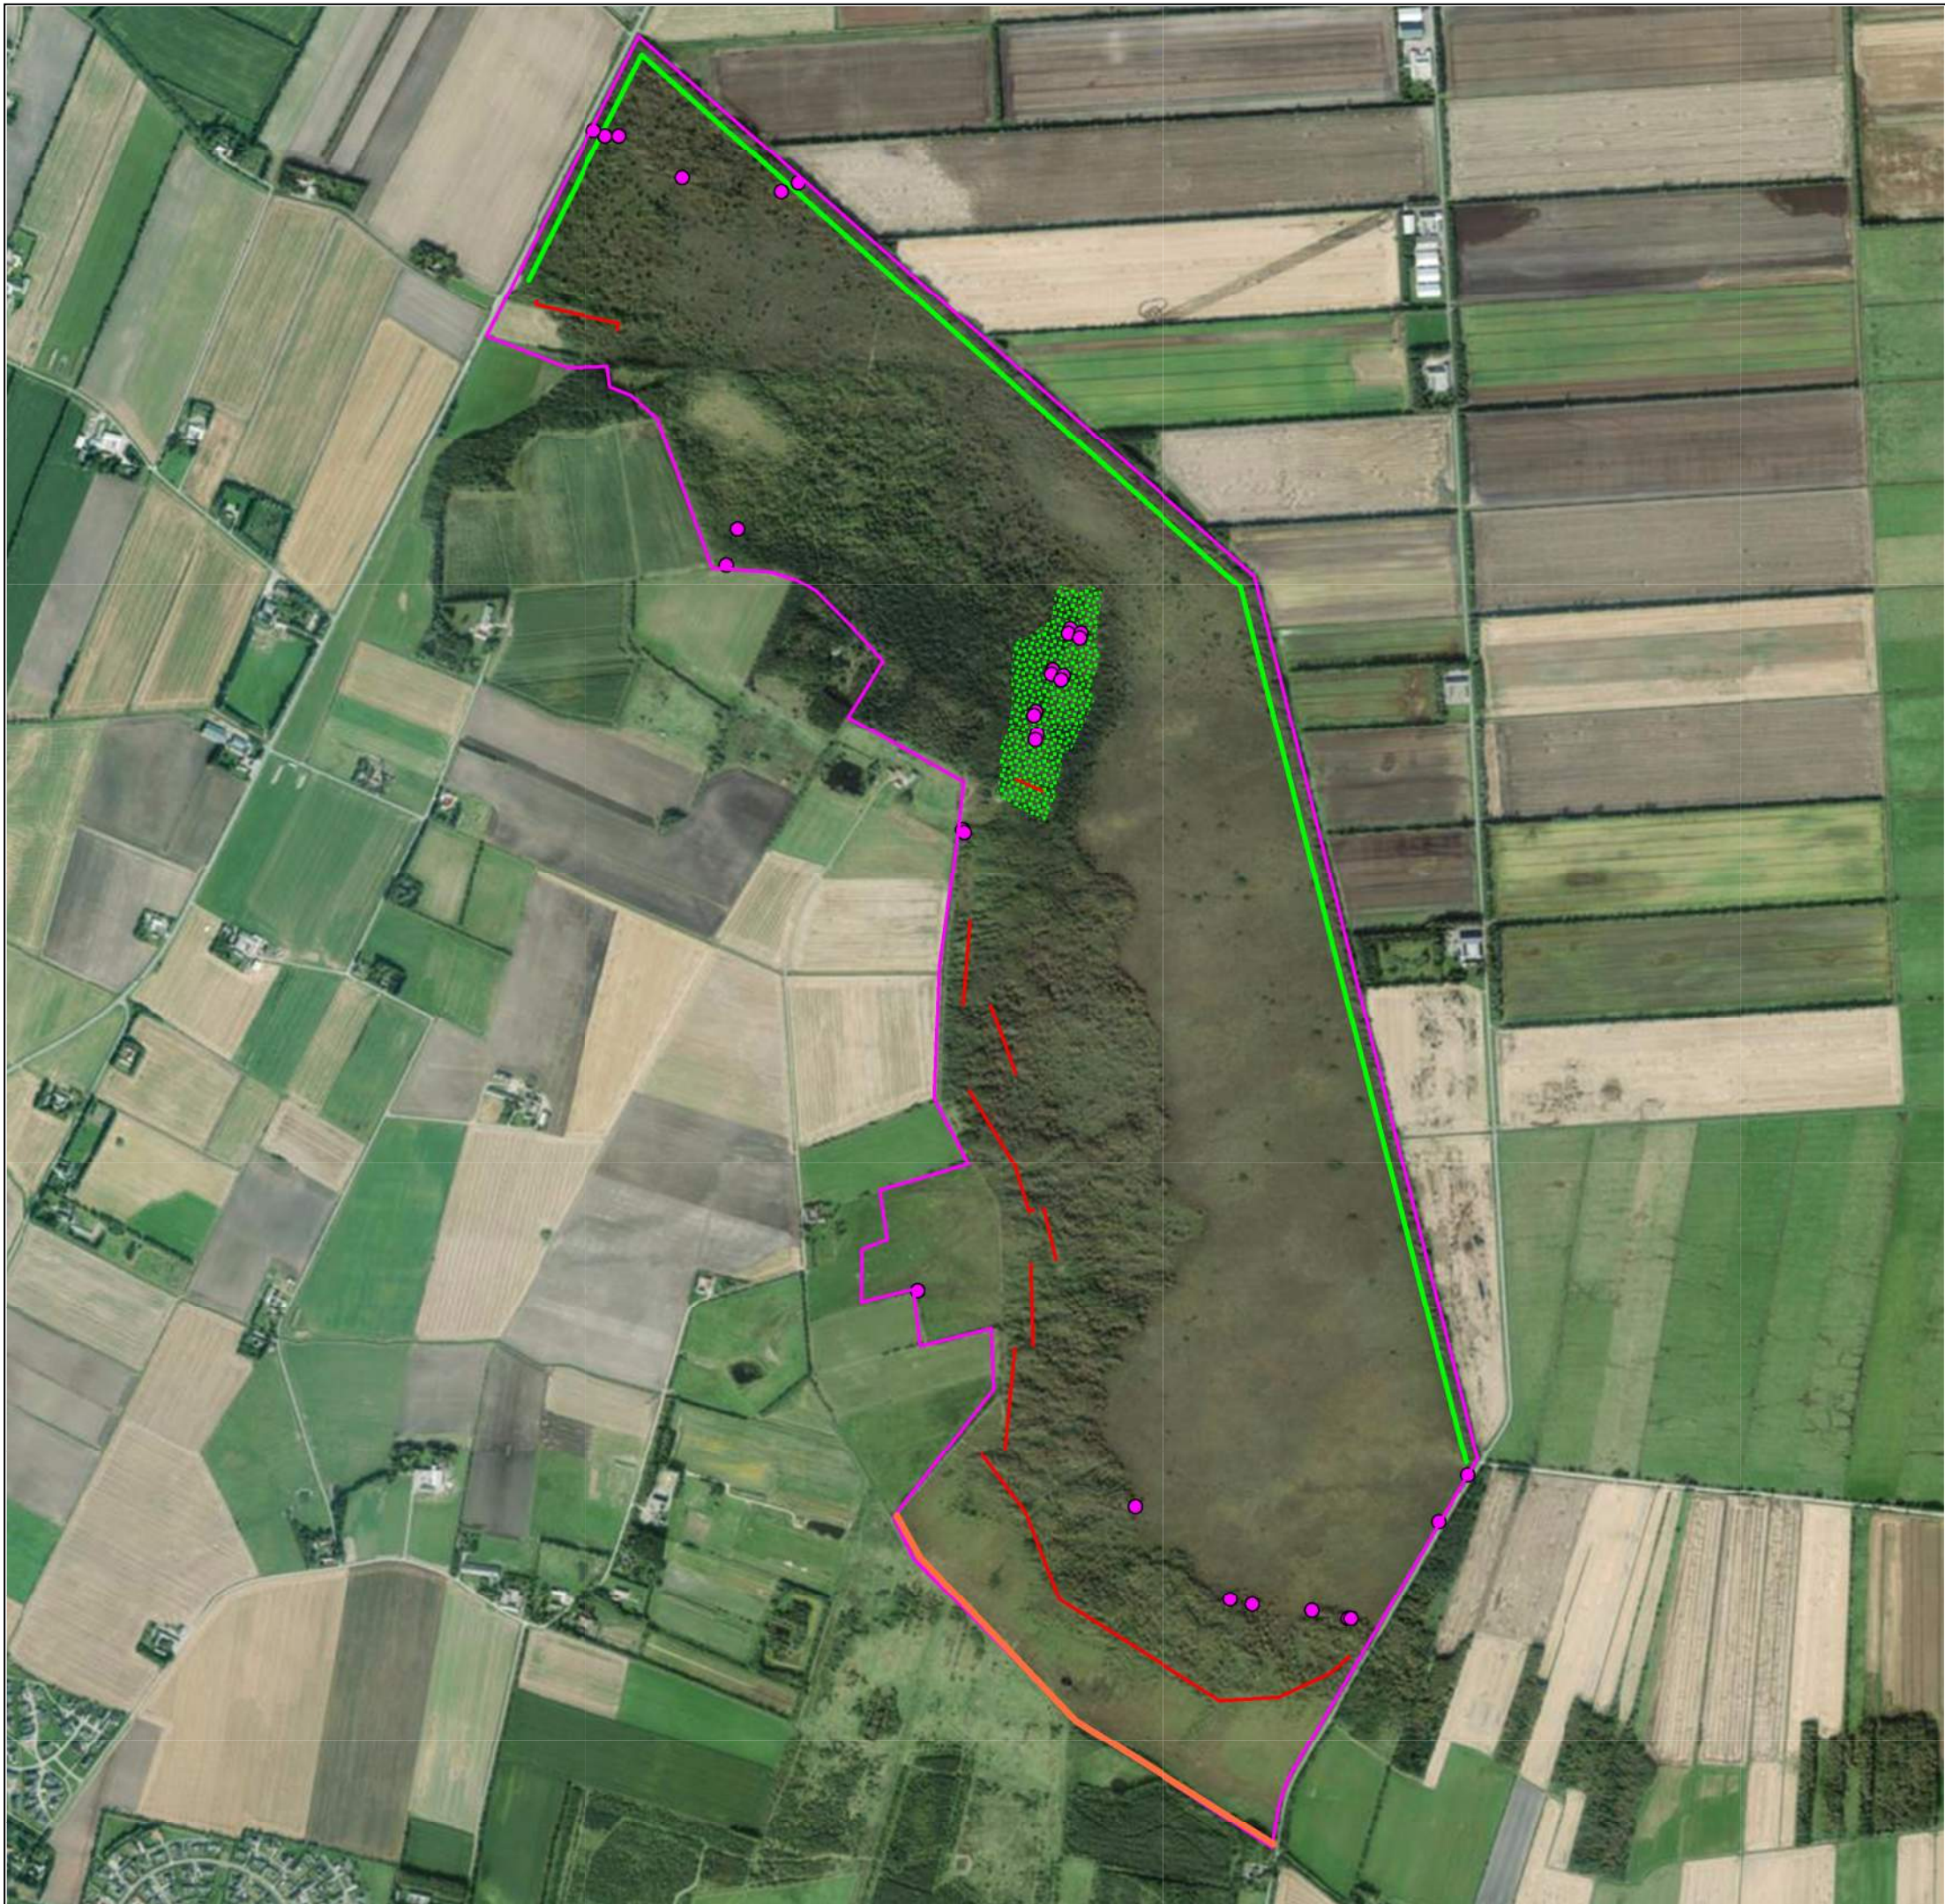
- Membran og dæmning af mineraljord
- Lavt dige af tørv fra østsiden
- Grøft afbrydes
- Terræn hæves med tørv fra øst (overskud)
- Jordvej forstærkes
