Sag: LIFE14, Højmoser i Danmark, Holmegaard Mose  
Emne: Vandspejlsforhold opmålt 2.-7. april 2018

Udført: NSR Dato: 21.10.2018 Skala: 1:8.000 Bilag 2

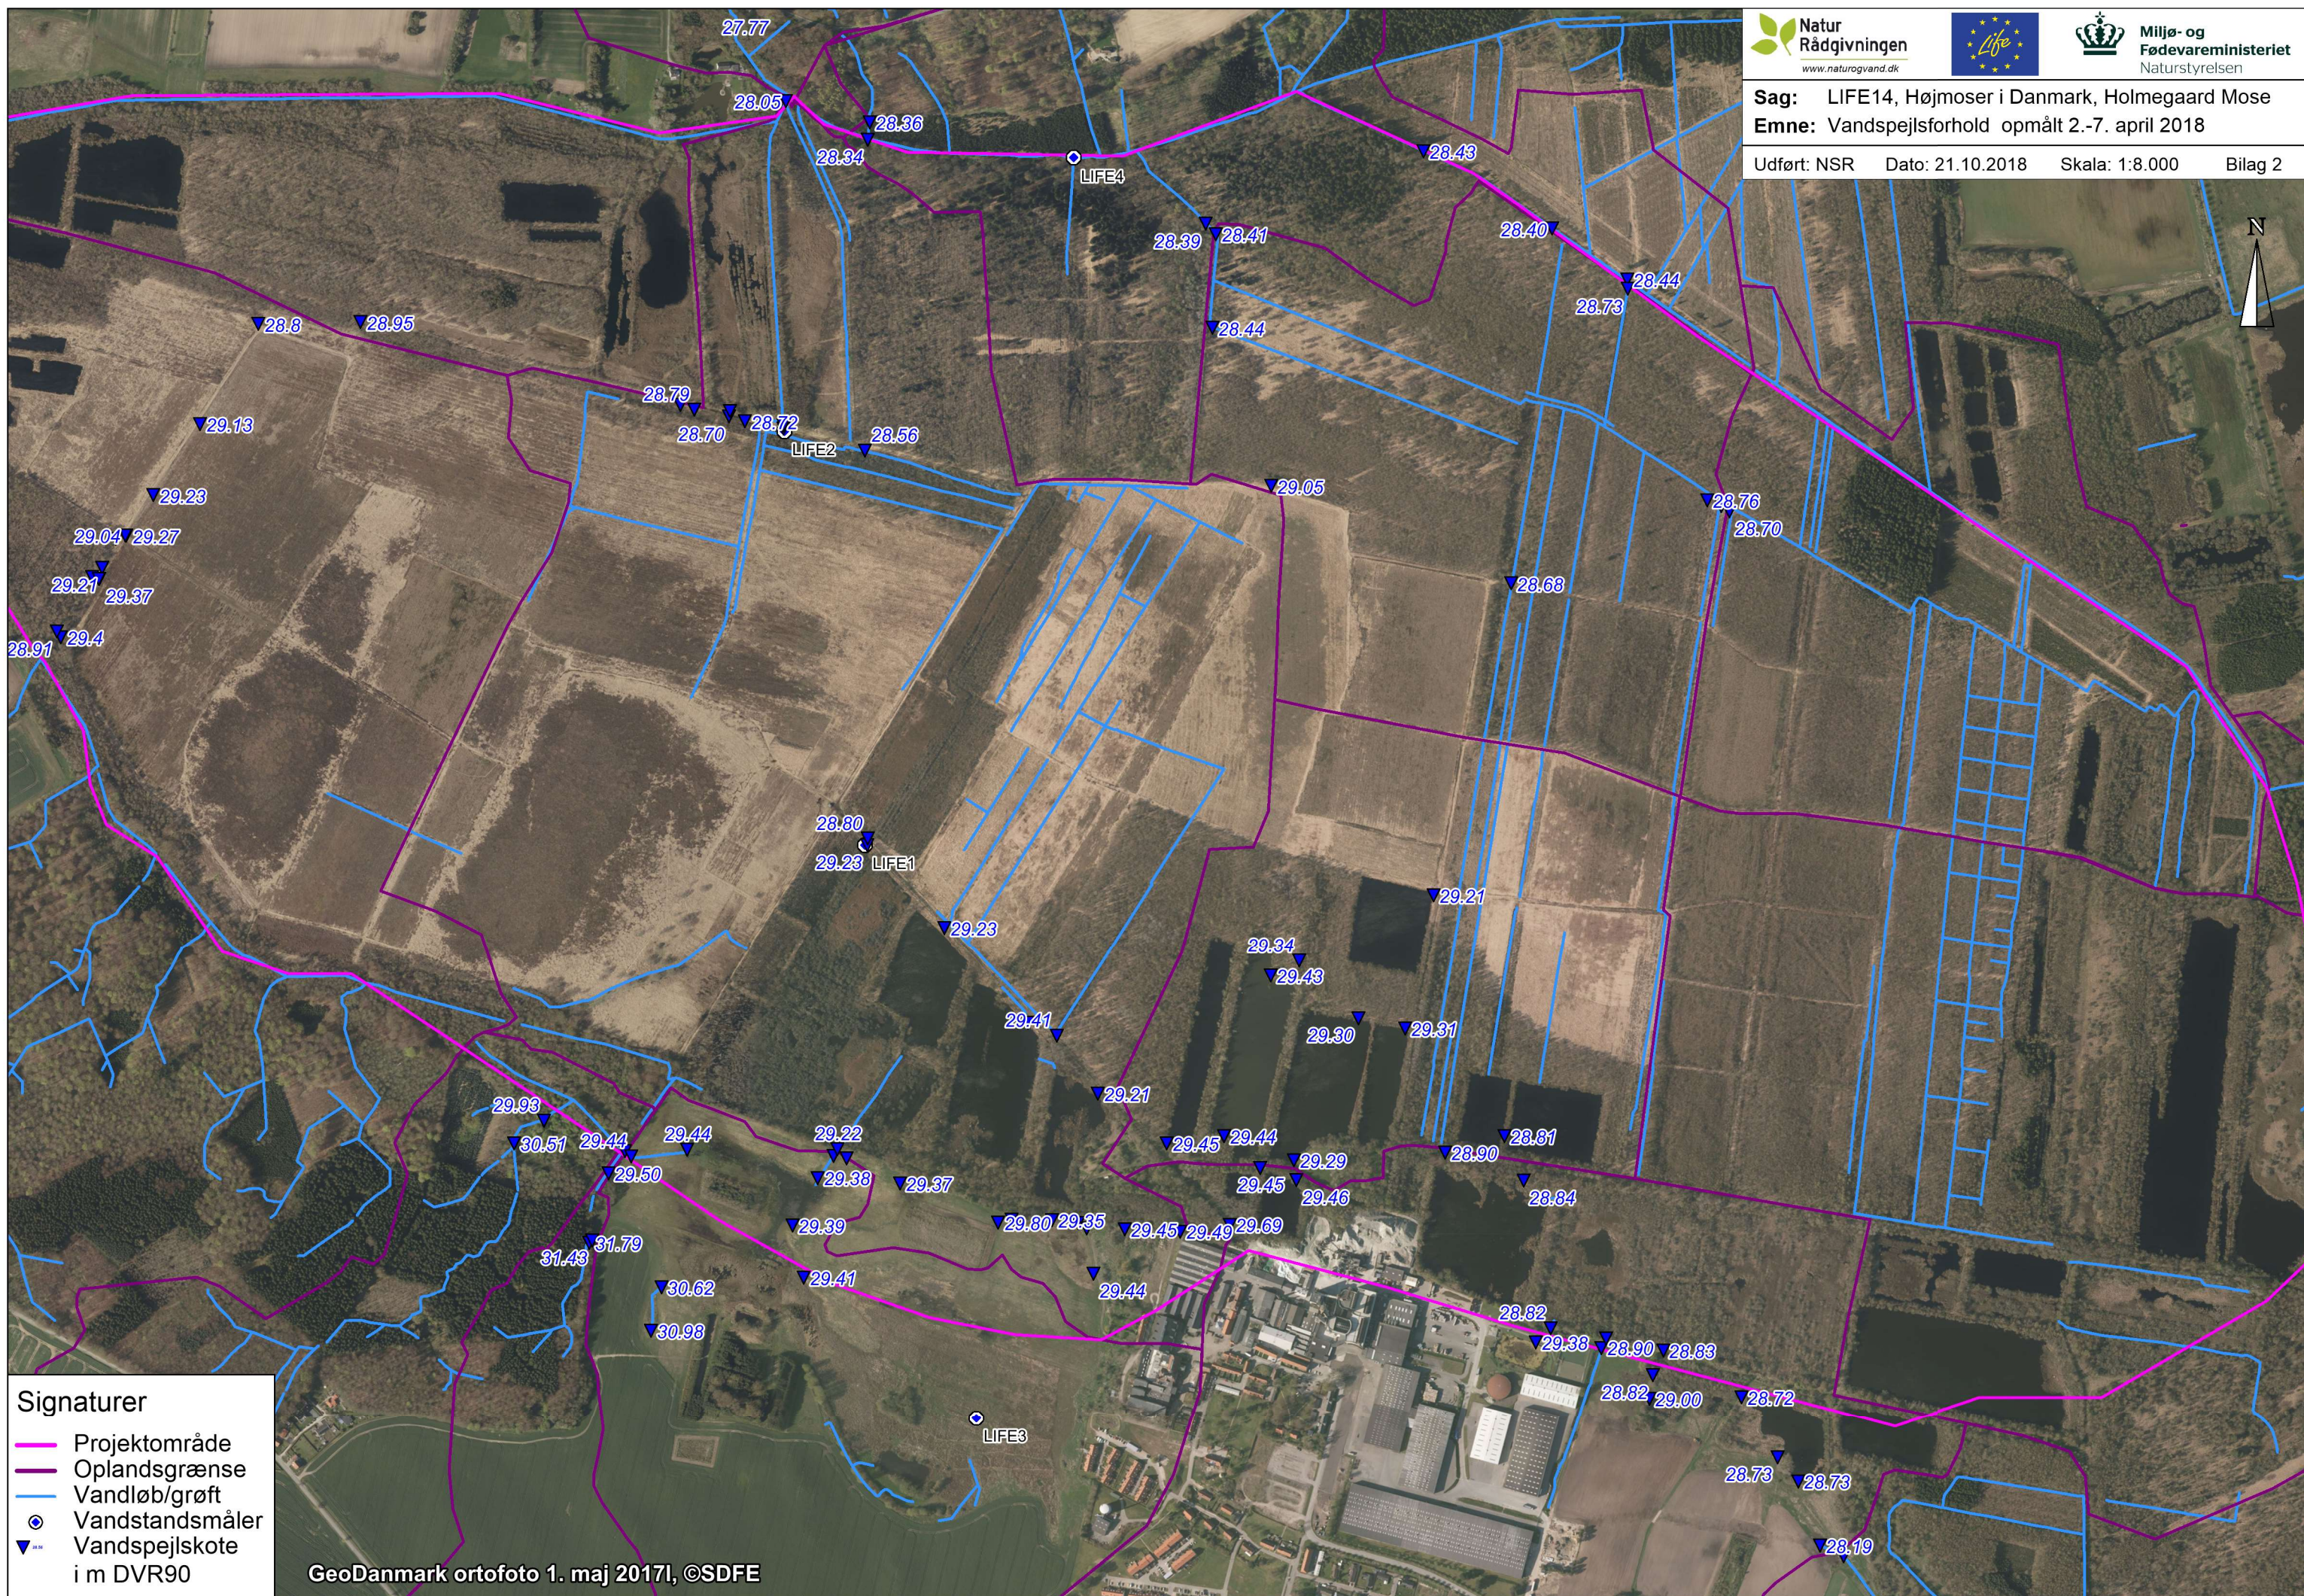
- Projektområde
- Oplandsgrænse
- Vandløb/grøft
- Vandstandsmåler
- Vandspejlskote i m DVR90
